Placa GTX277	País COLOMBIA	Servicio PÚBLICO	Clase BUSETA	Marca HINO	Línea FC9JGTZ
Modelo 2020	Nº de Licencia De Tránsito 10020532268	Fecha de Matrícula 2020-03-18	Color BLANCO	Combustible / Propulsión DIESEL	VIN o Chasis 9F3FC9JGTLXX10282
Nº de Motor J05EUA20226	Tipo Motor CICLO - DIESEL	Cilindraje (cm³) (si aplica) 5123	Kilometraje 356439	Número de pasajeros (sin incluir conductor) 30	Blindaje SI ( ) NO (X)
Potencia (si aplica) 177	Tipo de Carrocería CERRADA	Fecha vencimiento SOAT 2022-03-18	Conversión GNV SI ( ) NO ( ) N/A (X)	Fecha Vencimiento GNV

## B. RESULTADOS DE LA INSPECCIÓN MECANIZADA REALIZADA DE ACUERDO CON LOS MÉTODOS DEFINIDOS EN LA NTC 5375, NTC 6218, NTC 6282.

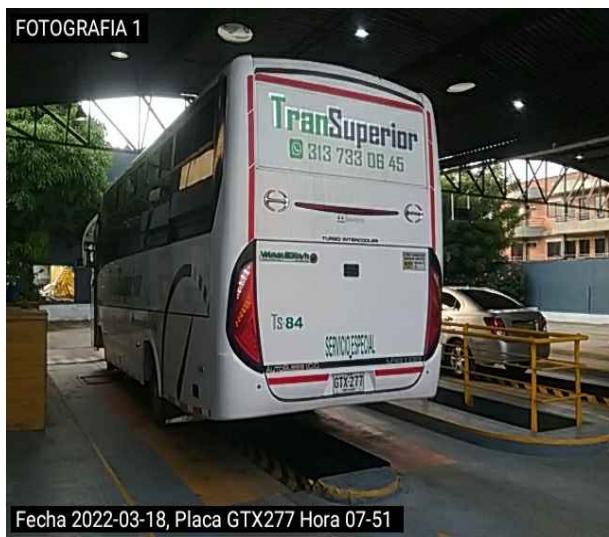
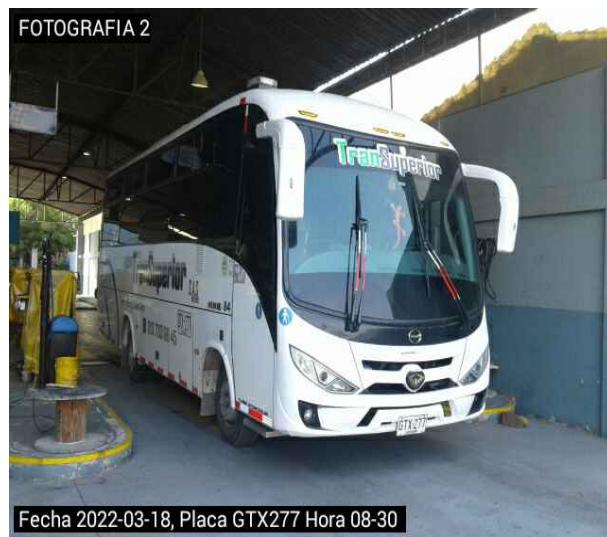
G. REGISTRO FOTOGRÁFICO DE LA REVISIÓN TÉCNICO-MECÁNICA Y DE EMISIONES CONTAMINANTES

Código	Descripción	Grupo	Tipo Defecto	
			A	B
1.1.1.1.7	Corrosión o mal estado de la carrocería.	Revisión Exterior	X	
		Total	0	1

GOLPES Y RAYADURAS EN LA CARROZERIA
