FUR N°: 17-56241

3. DATOS DEL VEHÍCULO					
Placa EXU864	País Colombia	Servicio Público	Clase Camioneta	Marca Chevrolet	Línea Dmax
Modelo 2019	Número de licencia de transito 10017069397	Fecha Matrícula 2018-09-20	Color Blanco galaxia	Combustible/Propulsión Diesel	VIN o Chasis 8LBETF3W2K0382146
No de Motor SE6826	Tipo Motor DIÉSEL	Cilindrada (cm ³) (si aplica) 2500	Kilometraje 127044	Número de pasajeros (sin incluir conductor) 5	Blindaje SI () NO (X)
Potencia (si aplica)	Tipo de Carrocería DOBLE CABINA	Fecha vencimiento SOAT 2023-09-14	Conversión GNV SI () NO () N/A(X)	Fecha Vencimiento GNV

B. RESULTADOS DE LA INSPECCIÓN MECANIZADA REALIZADA DE ACUERDO CON LOS MÉTODOS DEFINIDOS POR LA NTC 5375; NTC 6218; NTC6282.

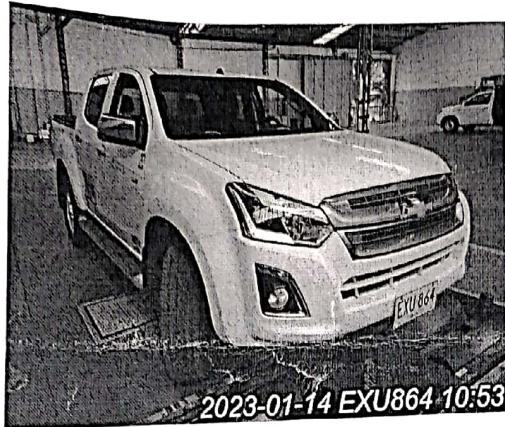
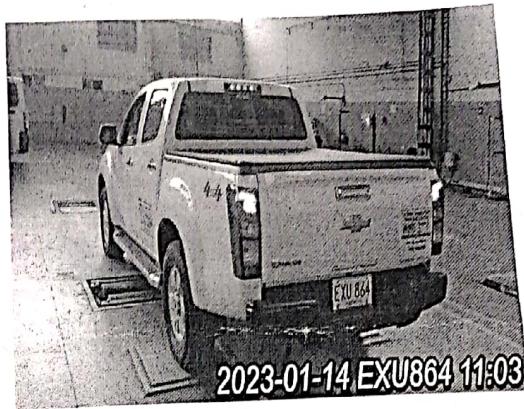
Jose Rafael Lopez Cañas [Inspección sensorial Inferior], Sergio Alberto Posada Giraldo [Alineación, peso, suspensión y frenos], Sergio Alberto Posada Giraldo [Profundidad de labrado], Jose Rafael Lopez Cañas [Inspección sensorial motor], Sergio Alberto Posada Giraldo [Tercera placa], Sergio Alberto Posada Giraldo [Sonido], Sergio Alberto Posada Giraldo [Inspección sensorial exterior], Sergio Alberto Posada Giraldo [Inspección sensorial Interior], Jose Rafael Lopez Cañas [Foto trasera], Sergio Alberto Posada Giraldo [Foto delantera],
