CENTRO DE DIAGNOSTICO AUTOMOTOR DEL NORTE
NIT: 900013731-7
Teléfono: 4884201 - 3017782253
E-mail: cdaadelnortebello@gmail.com
Dirección: Diagonal 50a No 42-69
Ciudad: BELLO (ANTIOQUIA)

3.DATOS DEL VEHÍCULO					
Placa	País	Servicio	Clase	Marca	Línea
GTY733	Colombia	Público	Camioneta	Renault	Duster oroch
Modelo	Número de licencia de transito	Fecha Matrícula	Color	Combustible/Propulsión	VIN o Chasis
2022	10022495222	2021-03-13	Blanco glaciar (v)	Gasolina	93Y9SR5B3NJ817723
No de Motor	Tipo Motor	Cilindraje (cm³)(si aplica)	Kilometraje	Número de pasajeros (sin incluir conductor)	Blindaje
F4RE410C274739	OTTO	1998	31673	4	SI () NO (X)
Potencia (si aplica)	Tipo de Carrocería	Fecha vencimiento SOAT	Conversión GNV	Fecha Vencimiento GNV	
143	DOBLE CABINA	2023-03-12	SI() NO() N/A(X)

B. RESULTADOS DE LA INSPECCIÓN MECANIZADA REALIZADA DE ACUERDO CON LOS MÉTODOS DEFINIDOS POR LA NTC 5375; NTC 6218; NTC6282.

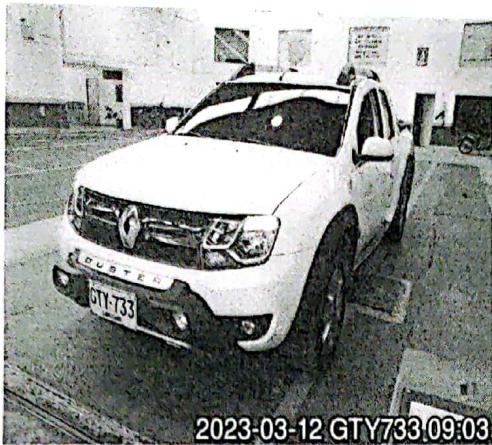
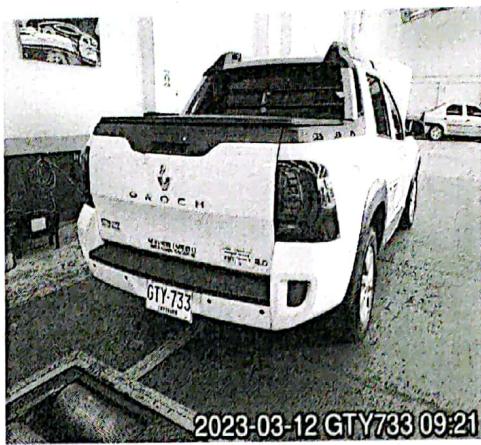
G. REGISTRO FOTOGRÁFICO DE LA REVISIÓN TÉCNICO-MECÁNICA Y DE EMISIones CONTAMINANTES

Código	Descripción	Grupo	Tipo de defecto	
			A	B
1.1.1.1.7	Corrosión o mal estado de la carrocería	6.1 Revisión exterior		X
		Total	0	1
