FICHA TÉCNICA

3. DATOS DEL VEHÍCULO						
Placa	País	Servicio	Clase	Marca	Línea	
FWK122	COLOMBIA	Público	CAMPERO	RENAULT	DUSTER	
Modelo 2020	No. de licencia de tránsito 10019078762	Fecha matrícula 2019-08-27	Color BLANCO GLACIAL (V)	Combustible Gasolina	VIN o Chasis 9FBHSR5B3LM101826	
N Motor E410C221194	Tipo motor 4T	Cilindraje 1998	Kilometraje 119298	Número de Sillas 3	Vidrios polarizados SI () NO (X)	Blindaje SI () NO (X)

B. RESULTADOS DE LA INSPECCIÓN MECANIZADA REALIZADA DE ACUERDO CON LOS MÉTODOS DEFINIDOS EN LA NTC 5375

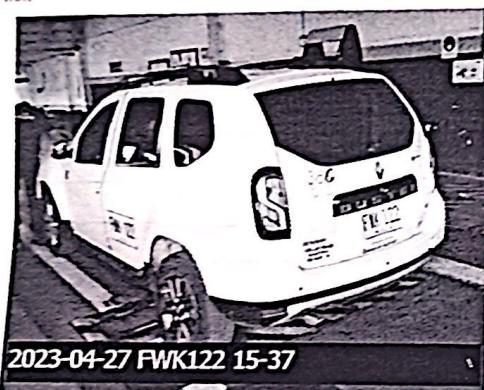
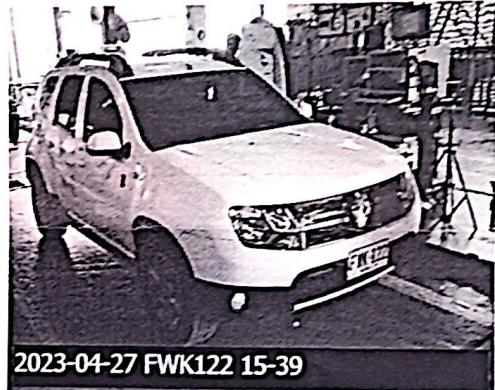
Exploradora izquierda no funciona, Labrado Eje 1 Izquierda: 5,7 mm, Derecha: 5,5 mm, Eje 2 Izquierda: 3,5 mm, Derecha: 3,2 mm, Repuesto: 3,0 mm
