FORMATO UNIFORME DE RESULTADOS – FUR

FUR N° : 72337

3. DATOS DEL VEHÍCULO						
Placa	País	Servicio	Clase	Marca	Línea	
GDW847	COLOMBIA	PUBLICO	CAMIONETA	RENAULT	DUSTER OROCH	
Modelo	Número de licencia de tránsito	Fecha de matricula	Color	Combustible / Propulsión	VIN o Chasis	
2020	10018952612	2019-08-09	BLANCO GLACIAL (V)	GASOLINA - GNV	93Y9SR5B3LJ933159	
No de motor	Tipo motor	Cilindraje (cm3) (si aplica)	Kilometraje	Número de pasajeros (sin incluir conductor)	Blindaje	
F4RE410C204549	OTTO	1998	21363	4	SI () NO (X)	
Potencia (si aplica)	Tipo de Carrocería	Fecha vencimiento SOAT	Conversión GNV	Fecha Vencimiento GNV		
143	DOBLE CABINA	2023-08-08	SI (X) NO () N/A ()	2023-09-16

B. RESULTADOS DE LA INSPECCIÓN MECANIZADA REALIZADA DE ACUERDO CON LOS MÉTODOS DEFINIDOS POR LA NTC 5375; NTC 6218; NTC 6282.

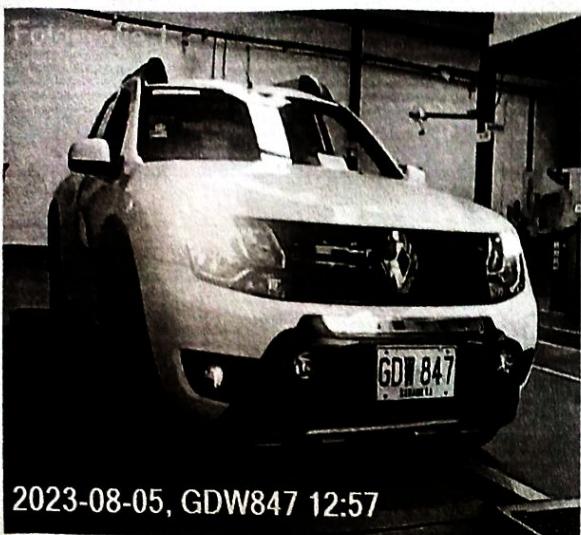
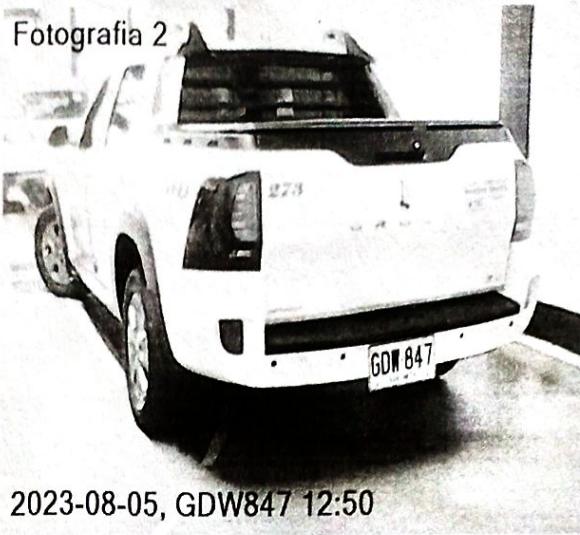
G. REGISTRO FOTOGRÁFICO DE LA REVISIÓN TÉCNICO-MECÁNICA Y DE EMISIONES CONTAMINANTES

Código	Descripción	Grupo	Tipo de defecto	
			A	B
1.1.10.36.2	Desviación lateral para los demás ejes superior a +10[m/Km].	Dirección		X
1.1.7.31.2	Desequilibrio de las fuerzas de frenado entre las ruedas de un mismo eje, en cualquiera de sus ejes, entre el 20% y 30%.	Sistema de Frenos		X
		Total	0	2

Código	Descripción	Grupo	Tipo de defecto	
			A	B
1.1.12.38.1	Perdidas de aceite sin goteo continuo	Motor		X
		Total	0	1
