RESULTADOS DE LA INSPECCIÓN

CENTRO DE DIAGNOSTICO AUTO SUR, NIT: 900157012-8
 Calle 8 B # 65- 295, MEDELLIN (ANTIOQUIA)
 TEL: 3545481

B. RESULTADOS DE LA INSPECCIÓN MECANIZADA REALIZADA DE ACUERDO CON LOS MÉTODOS DEFINIDOS EN LA NTC 5375

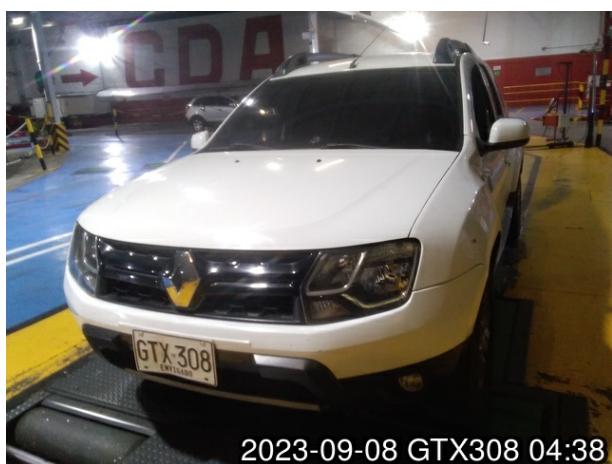
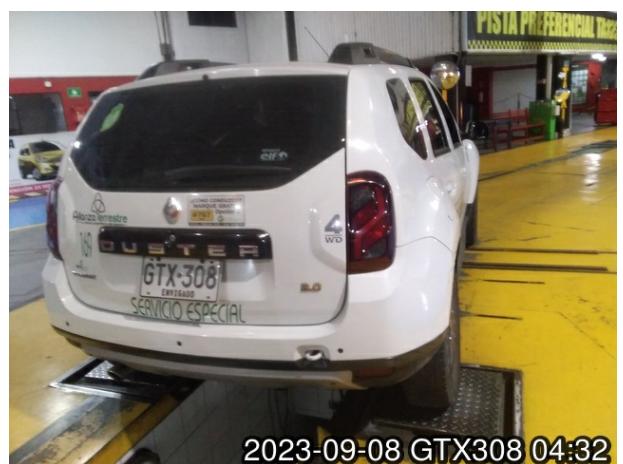
Juan Jose Tangarife Bran [Inspección sensorial inferior], Juan Jose Tangarife Bran [Tercera placa], Juan Jose Tangarife Bran [Alineación, peso, suspensión y frenos], Juan Jose Tangarife Bran [Foto delantera], Juan Jose Tangarife Bran [Inspección sensorial interior], Juan Jose Tangarife Bran [Inspección sensorial exterior], Juan Jose Tangarife Bran [Alineación de luces], Juan Jose Tangarife Bran [Inspección sensorial motor], Juan Jose Tangarife Bran [Profundidad de labrado], Juan Jose Tangarife Bran [Foto trasera].
