RESULTADOS DE LA INSPECCIÓN

CDA LA 33 S.A.S, NIT: 811026246-1
CARRERA 63 N 32 E 69, MEDELLIN (ANTIOQUIA)
TEL: 6044795995 - 6043628816

B. RESULTADOS DE LA INSPECCIÓN MECANIZADA REALIZADA DE ACUERDO CON LOS MÉTODOS DEFINIDOS EN LA NTC 5375

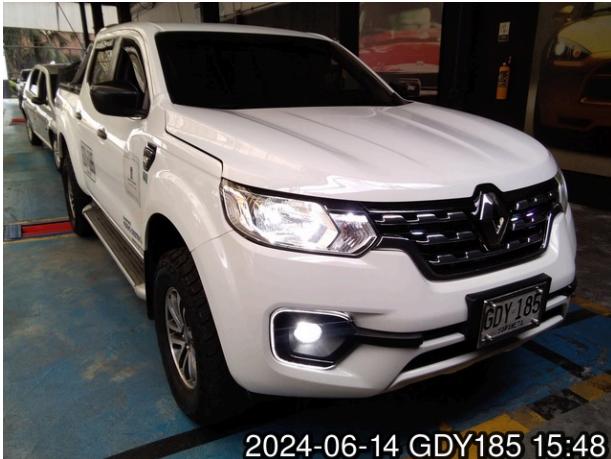
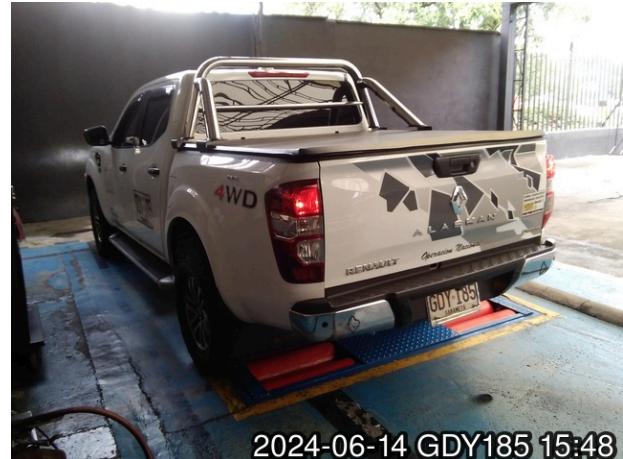
Eje1 derecha 1 8.31mm ; Eje2 derecha 1 7.21mm ; Eje1 izquierda 1 8.45mm ; Eje2 izquierda 1 7.36mm ; Llanta de repuesto 5.76mm ;
