EURO CDA S.A.S  
NIT : 901105666-5  
CALLE 44 69-63  
MEDELLIN  
Teléfono : 3222268  
Email : [directortecnico@eurocda.com](mailto:directortecnico@eurocda.com)

3. DATOS DEL VEHICULO							
Placa	País	Servicio	Clase	Marca	Línea		
ESR784	COLOMBIA	PUBLICO	CAMIONETA	RENAULT	DUSTER OROCH		
Modelo	Número de licencia de tránsito	Fecha de matrícula	Color	Combustible / Propulsión	VIN o Chasis		
2020	10020613108	2019-12-11	BLANCO GLACIAL	GASOLINA - GNV	93Y9SRB3LJ072808		
No de motor	Tipo motor	Cilindraje (cm3) (si aplica)	Kilometraje	Número de pasajeros (sin incluir conductor)	Blindaje		
F4RE410C220703		1998	121288	4	SI ( ) NO ( X )		
Potencia (si aplica)	Tipo de Carrocería		Fecha vencimiento SOAT	Conversión GNV	Fecha Vencimiento GNV		
143	DOBLE CABINA		2024-12-21	SI ( X ) NO ( ) N/A ( )	2025-06-14

B. RESULTADOS DE LA INSPECCIÓN MECANIZADA REALIZADA DE ACUERDO CON LOS MÉTODOS DEFINIDOS POR LA NTC 5375;NTC 6218; NTC 6282.

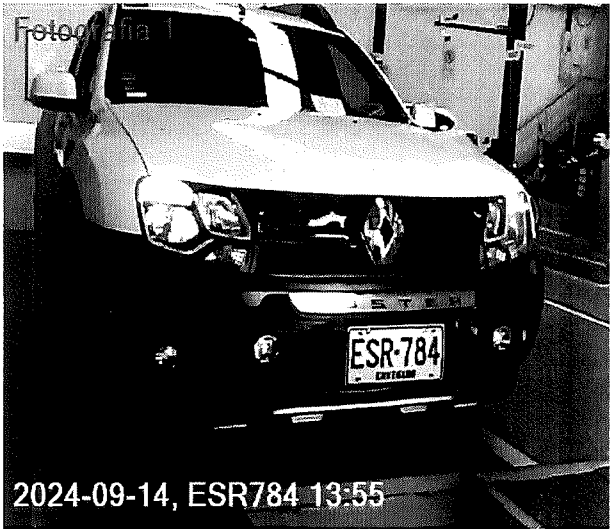
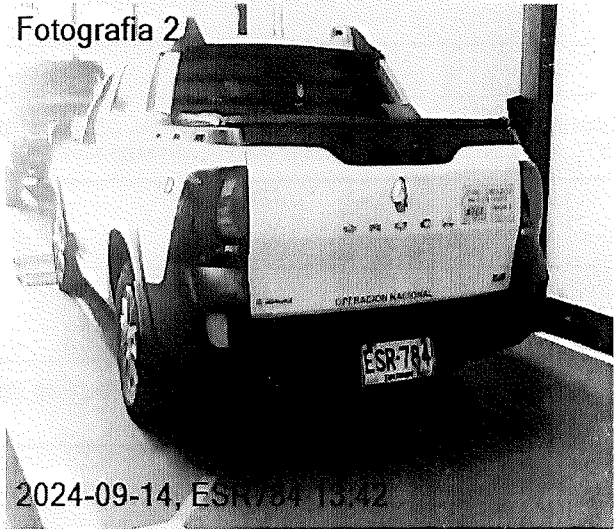
G. REGISTRO FOTOGRÁFICO DE LA REVISIÓN PREVENTIVA

PROXIMA REVICION CAMBIAR LLANTAS  
LUZ DE STOP DERECHA NO FUNCIONA  
Presiones de llantas (psi): Delantera Izquierda = 33,0 Delantera Derecha = 33,0 Trasera Izquierda = 33,0 Trasera Derecha = 33,0 Repuesto 1 = 33,0
