RESULTADOS DE LA INSPECCIÓN

CDA LA 33 S.A.S. NIT: 811026246-1
 CARRERA 63 N 32 E 69, MEDELLIN (ANTIOQUIA)
 TEL: 6044795995 - 6043628816

B. RESULTADOS DE LA INSPECCIÓN MECANIZADA REALIZADA DE ACUERDO CON LOS MÉTODOS DEFINIDOS EN LA NTC 5375

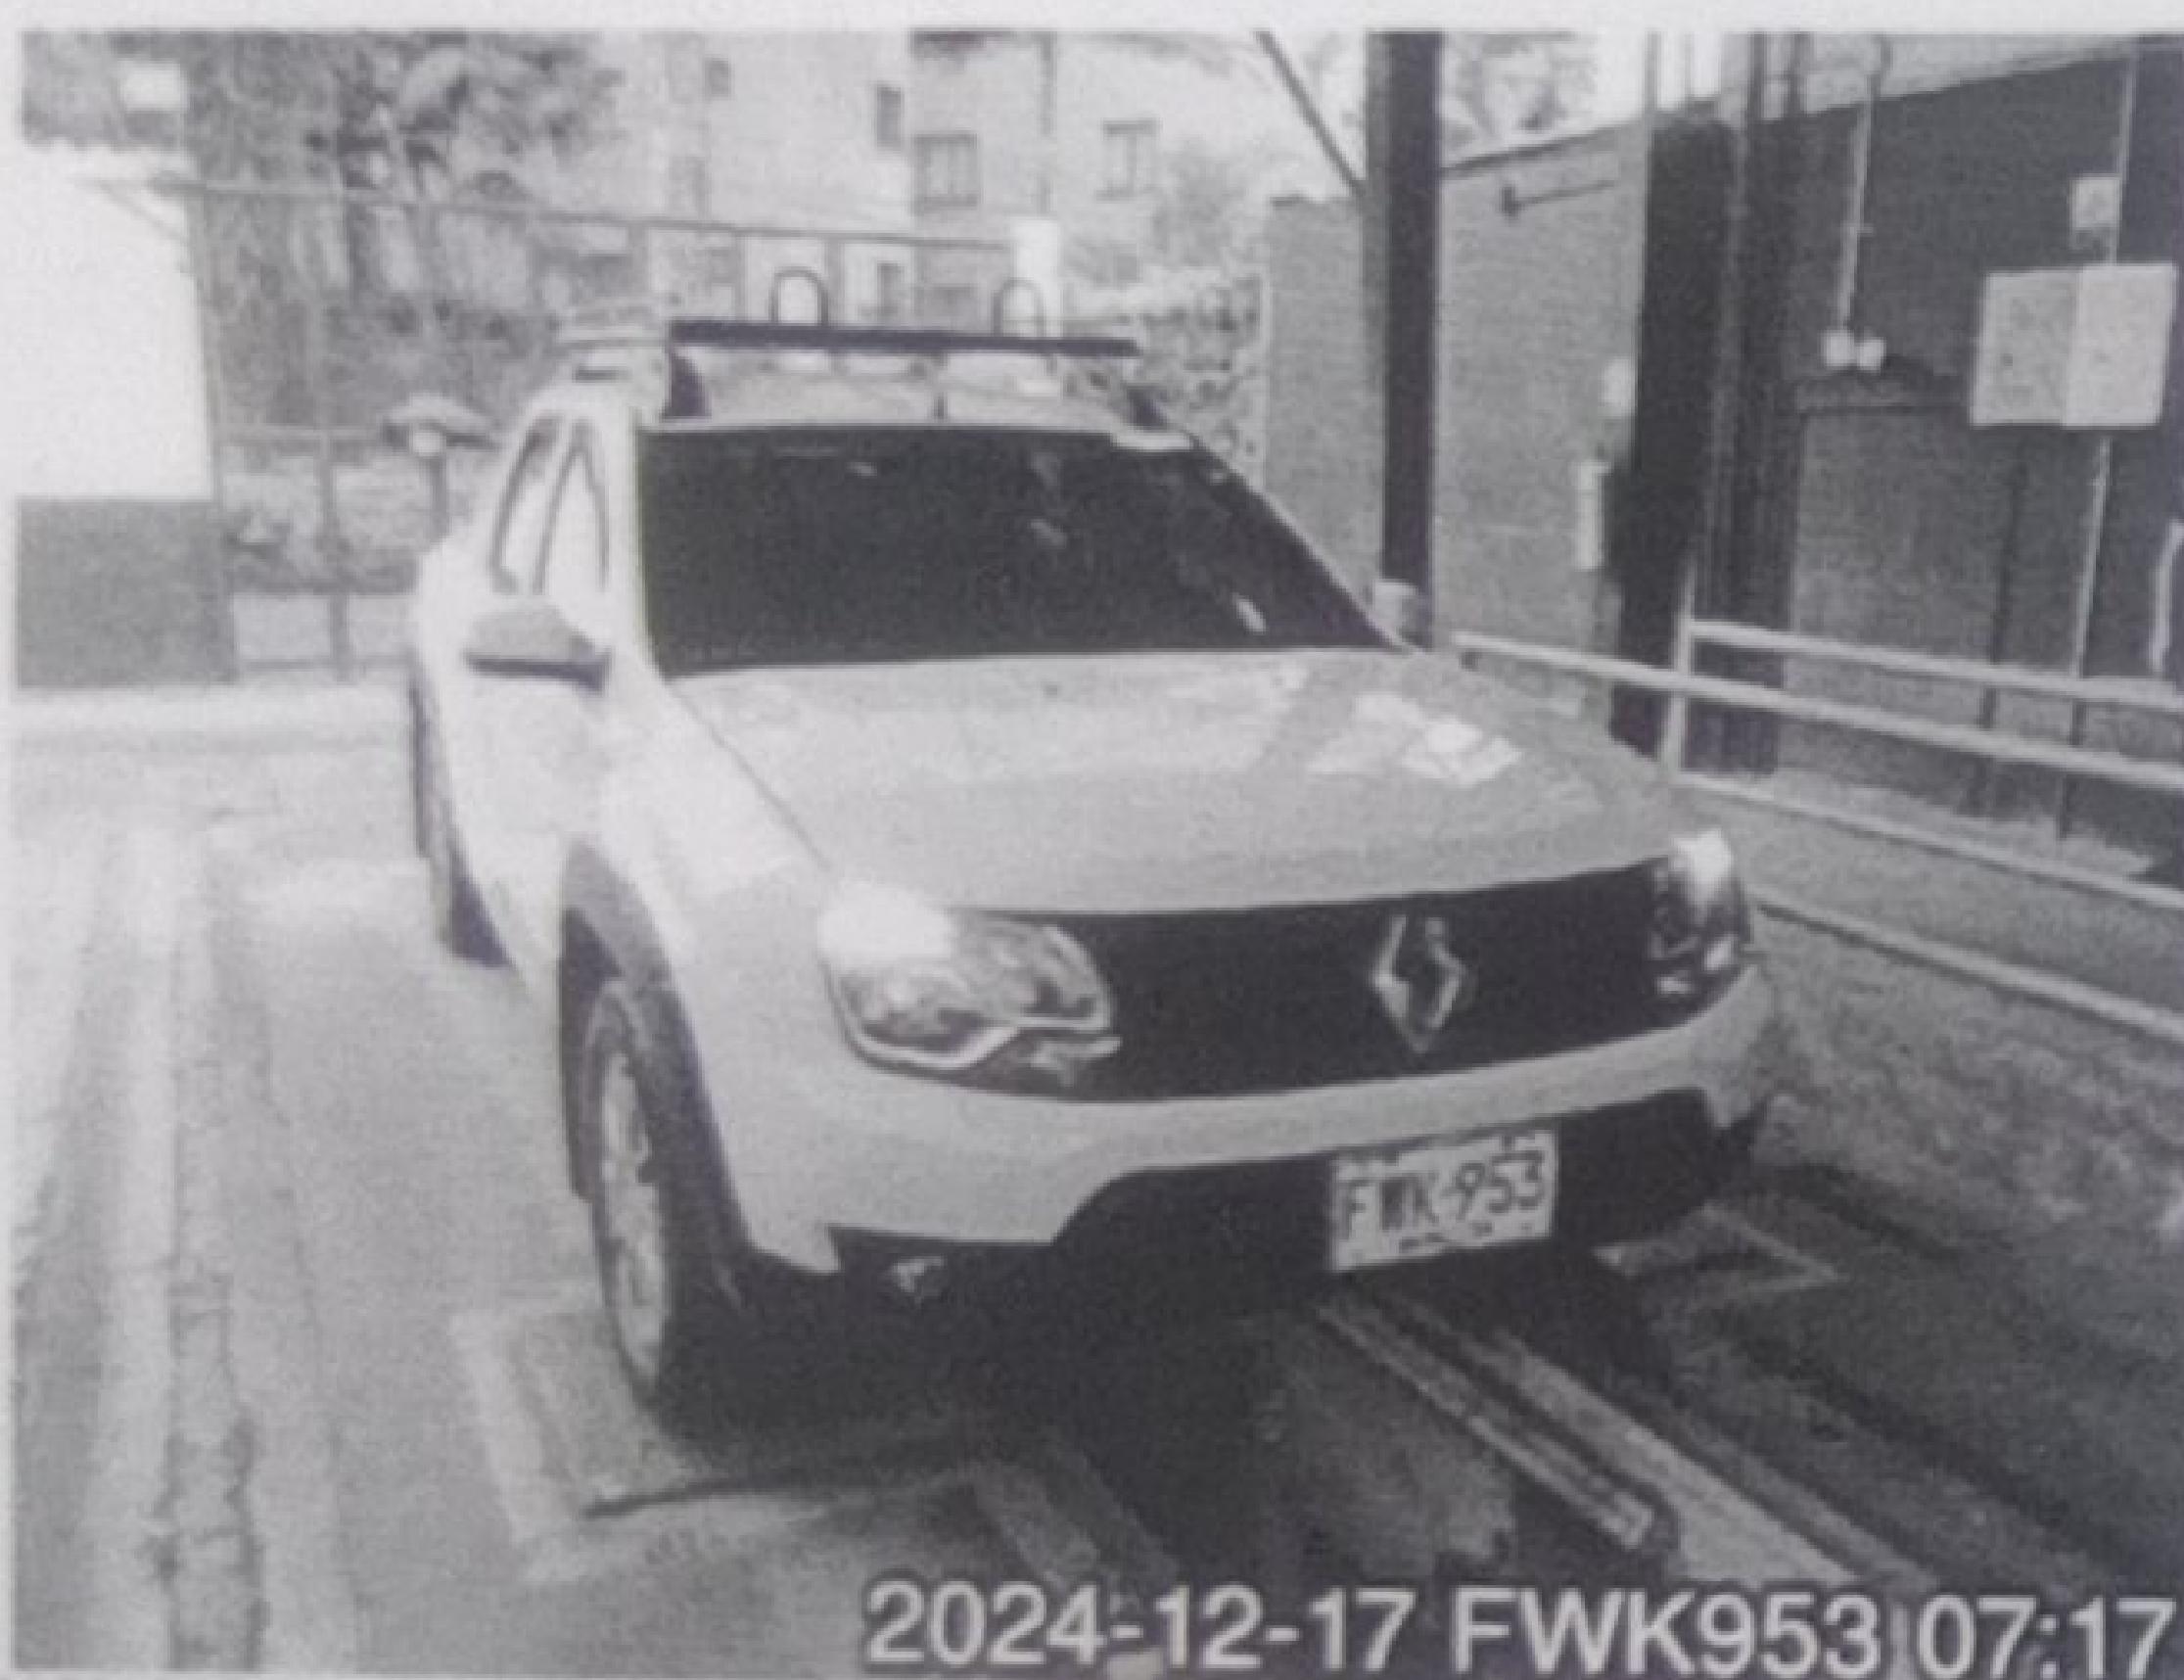
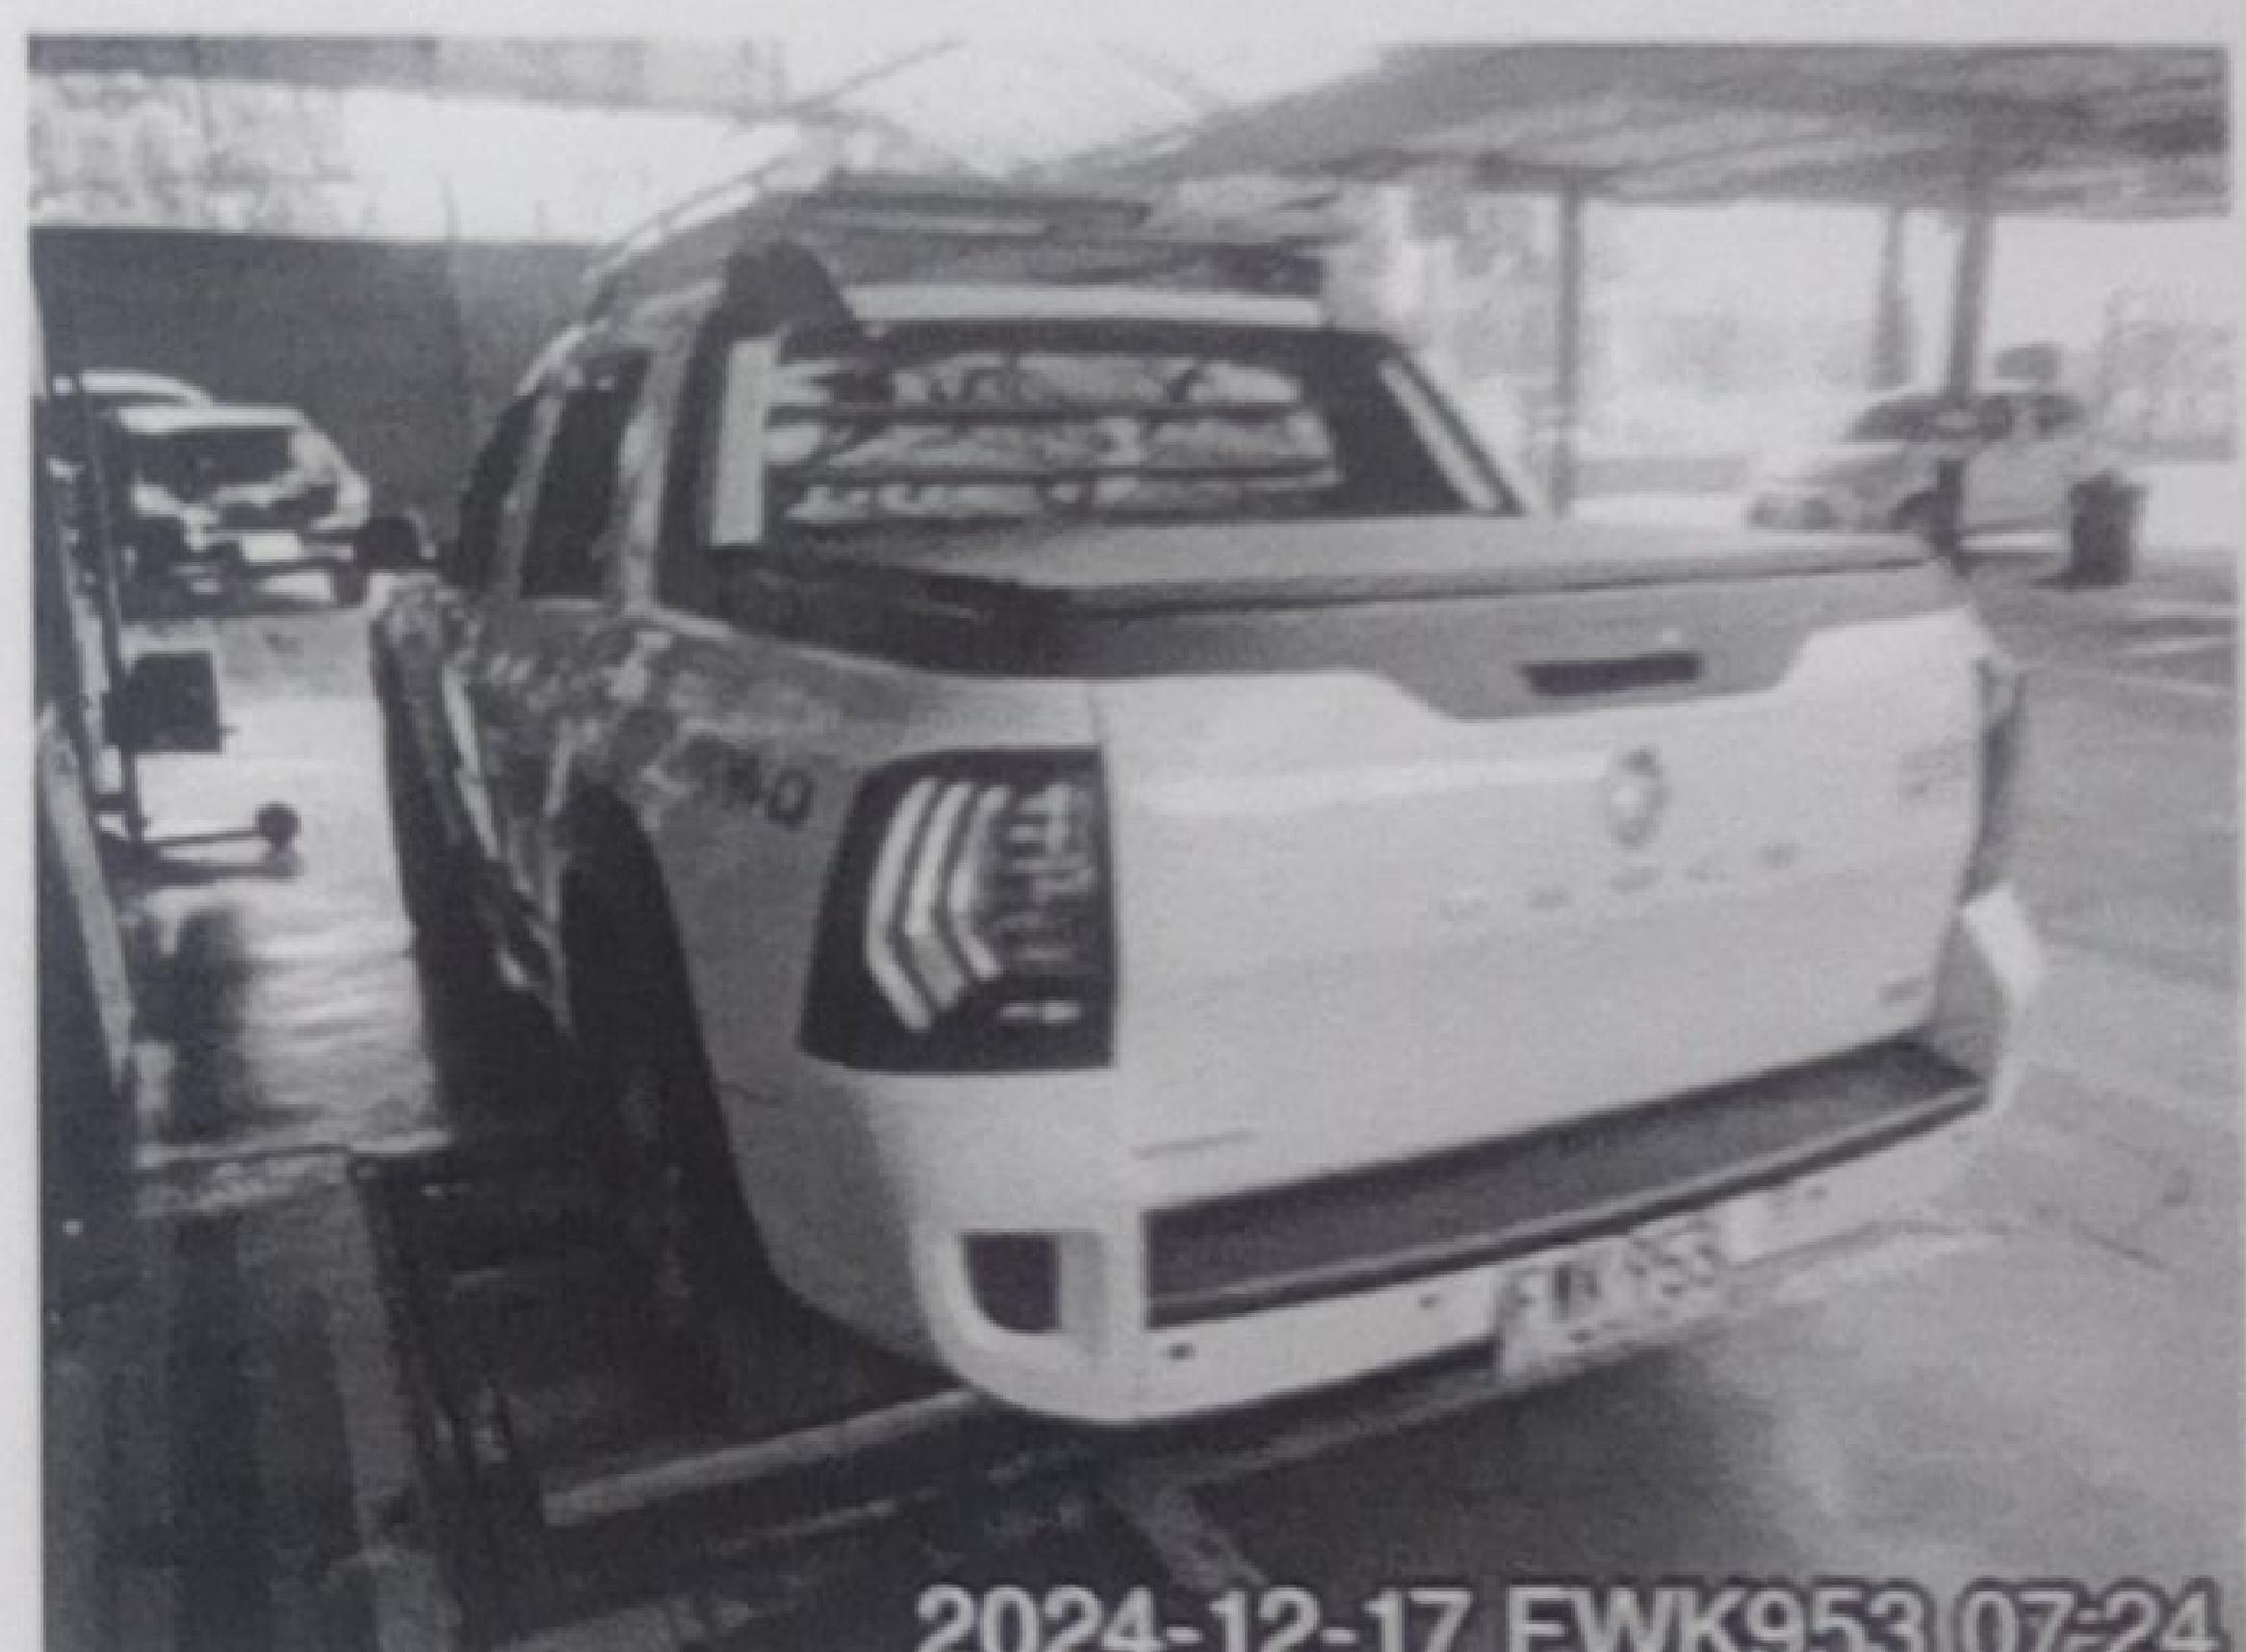
Código	Descripción	Grupo	Tipo de defecto	
			A	B
	Freno de estacionamiento (de parqueo de mano) con una eficacia inferior al 18%	5.7 Sistema de frenos		X
		Total	0	1

Eje1 derecha 1 4.38mm ; Eje2 derecha 1 3.49mm ; Eje1 izquierdo 1 4.53mm ; Eje2 izquierdo 1 4.52mm ; Llanta de repuesto 5.97mm ;
