## RESULTADOS DE LA INSPECCIÓN

CDA LA 33 S.A.S. NIT: 811026246-1  
CARRERA 63 N 32 E 69, MEDELLIN (ANTIOQUIA)  
TEL: 6044795995 - 6043628816  
REVISIÓN TECNOCOMÉCANICA

Placa GUR615	País Colombia	Servicio Público	Clase Camioneta	Marca Volkswagen	Línea Amarok trendline
Modelo 2020	No. de licencia de transito 10026185872	Fecha Matrícula 2020-01-08	Color Blanco candy	Combustible Diesel	VIN o Chasis WV1ZZZ2HZLA001578
No. Motor CNF112738	Tipo Motor DIESEL	Cilindraje 1968	Kilometraje 55634	Número de Sillas 3	Vidrios Polarizados SI (X) NO ( )

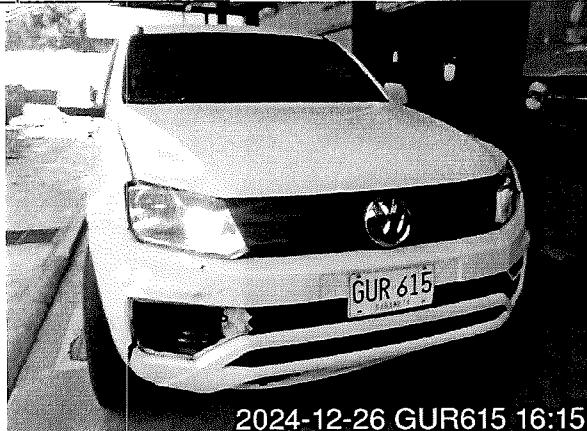
2024-12-26 GUR615 16:15

Código	Descripción	Grupo	Tipo de defecto		
			A	B	
Mal estado de parachoques y/o defensas		6.1 Revisión exterior	X		
		Total	0	1

: Parachoques delantero en mal estado
