**CERTIFICADO DE REVISIÓN TÉCNICO MECÁNICA Y DE EMISIONES CONTAMINANTES**  
No. 179203514

PLACA: GTX101

MARCA: RENAULT

LÍNEA: DUSTER OROCH

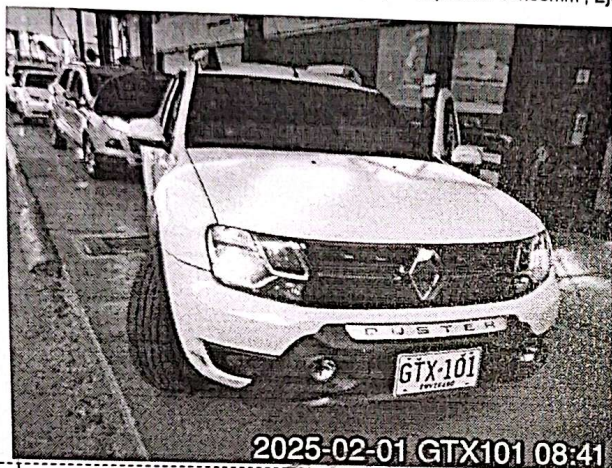
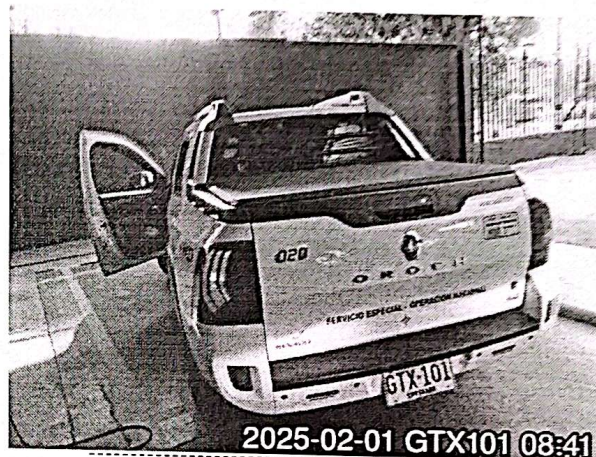
Presion eje1 derecha 1 32.0 PSI Presion eje1 izquierda 1 32.0 PSI Presion eje2 derecha 1 32.0 PSI Presion eje2 izquierda 1 32.0 PSI  
 \* Las prueba de luces (si aplica) está reportada en klx a 1m como se establece en la NTC 5375:2012  
 Eje1 derecha 1 4.38mm ; Eje2 derecha 1 3.49mm ; Eje1 izquierda 1 4.53mm ; Eje2 izquierda 1 3.21mm ; Llanta de repuesto 5.97mm ;
