RESULTADOS DE LA INSPECCIÓN

CENTRO DE DIAGNOSTICO AUTOMOTOR LOS BUCAROS, NIT: 900139778-4
Calle 84 Sur No. 33-161, SABANETA (ANTIOQUIA)

Placa WLN118	País Colombia	Servicio Público	Clase Microbus	Marca Nissan	Línea Urvan
Modelo 2015	No. de licencia de transito 10020212754	Fecha Matricula 2014-12-15	Color Blanco	Combustible Diesel	VIN o Chasis JN1MC2E26Z0003275
No. Motor YD25356597A	Tipo Motor DIÉSEL	Cilindraje 2488	Kilometraje 113500	Número de Sillas 16 SI () NO ()	Vidrios Polarizados Blindaje SI () NO (X)

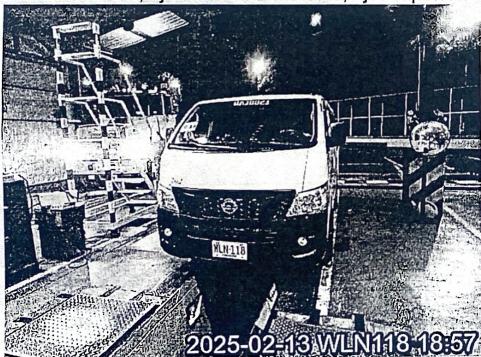
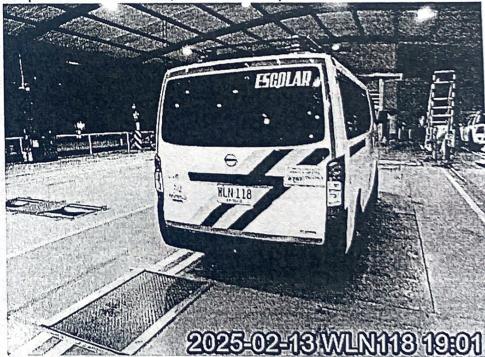
Eje1 derecha 1 7.90mm ; Eje2 derecha 1 6.90mm ; Eje1 izquierda 1 7.30mm ; Eje2 izquierda 1 6.40mm ; Llanta de repuesto 4.50mm ;
