RESULTADOS DE LA INSPECCIÓN

REVISIÓN TECNICO MECÁNICA

CDA LA 33 S.A.S, NIT: 811026246-1

Placa GTX029	País Colombia	Servicio Público	Clase Camioneta	Marca Renault	Línea Duster oroch	
Modelo 2020	No. de licencia de transito 10020146463	Fecha Matrícula 2020-01-28	Color Blanco glacial (v)	Combustible Gasolina	VIN o Chasis 93Y9SR5B3LJ267005	
No. Motor F4RE410C234924	Tipo Motor OTTO	Cilindraje 1998	Kilometraje 117322	Número de Sillas 5	Vidrios Polarizados SI () NO (X)	Blindaje SI () NO (X)

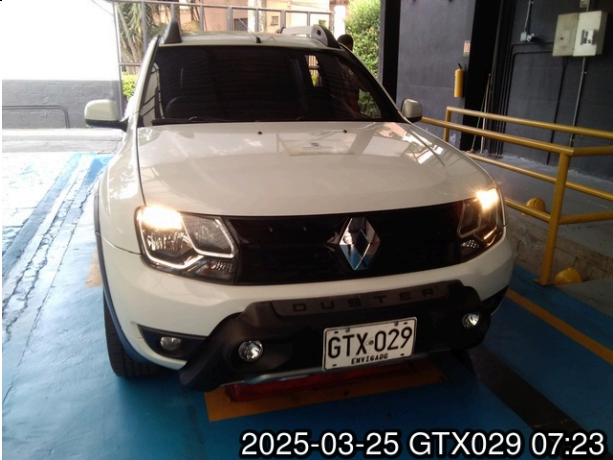
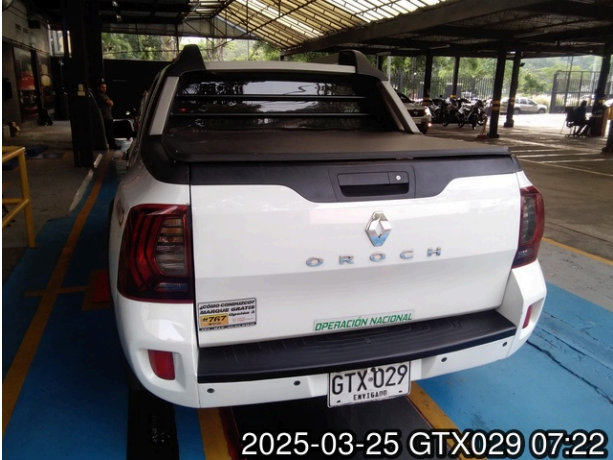
Código	Descripción	Grupo	Tipo de defecto	
			A	B
	Fugas en el sistema de refrigeración	6.12 Motor		X
Total			0	1

: Fuga en el deposito refrigerante
