RESULTADOS DE LA INSPECCIÓN

REVISIÓN TECNICO MECÁNICA

CDA LA 33 S.A.S, NIT: 811026246-1

| Placa<br>GTX029 | País<br>Colombia | Servicio<br>Público | Clase<br>Camioneta | Marca<br>Renault | Línea<br>Duster oroch | |

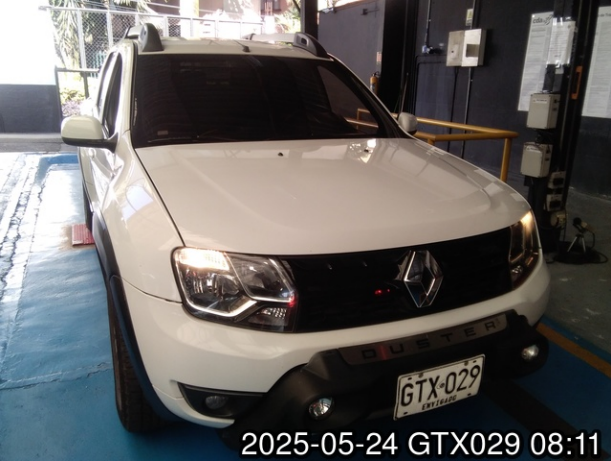
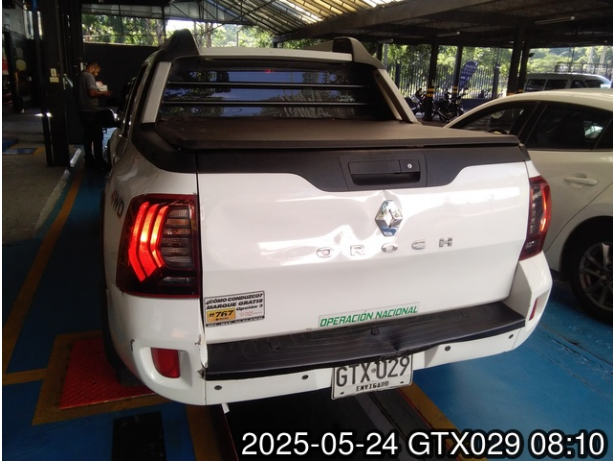
| Código | Descripción | Grupo | Tipo de defecto | |
|---|---|---|---|---|
| | Pérdidas de aceite sin goteo continuo | 6.12 Motor | | X |

: Fuga sin goteo continuo en la parte inferior del motor
