RESULTADOS DE LA INSPECCIÓN

CDA LA 33 S.A.S, NIT: 811026246-1  
CARRERA 63 N 32 E 69, MEDELLIN (ANTIOQUIA)  
TEL: 6044795995 - 6043628816

Placa ESP265	País Colombia	Servicio Público	Clase Campero	Marca Renault	Línea Duster
Modelo 2020	No. de licencia de transito 10024856871	Fecha Matrícula 2019-03-27	Color Blanco glacial (v)	Combustible Gas - gasolina	VIN o Chasis 9FBHSR5B3LM826778
No. Motor E410C193736	Tipo Motor OTTO	Cilindraje 1998	Kilometraje 89220	Número de Sillas 5	Vidrios Polarizados SI (X) NO ( )

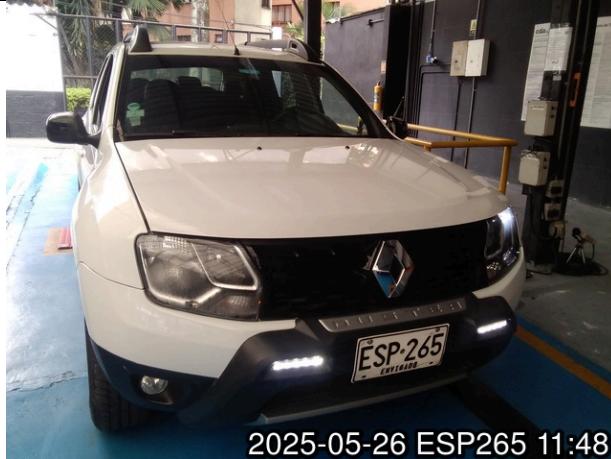
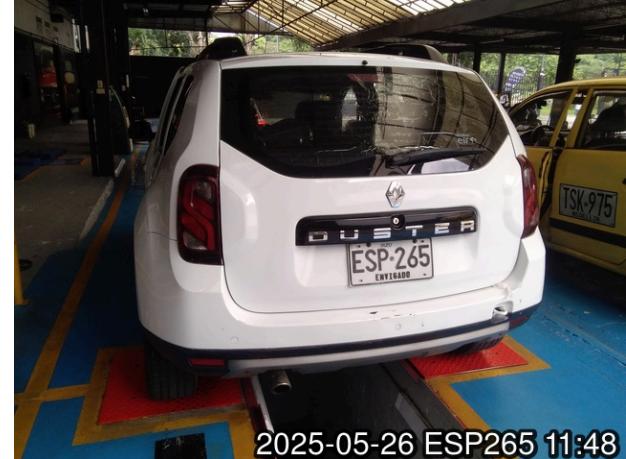
Código	Descripción	Grupo	Tipo de defecto	
			A	B
	Pérdidas de aceite sin goteo continuo	6.12 Motor		X
		Total	0	1

: Fuga sin goteo continuo en la parte inferior del motor
