# RESULTADOS DE LA INSPECCIÓN

| Placa<br>QTX101 | País<br>Colombia | Servicio<br>Público | Clase<br>Camioneta | Marca<br>Renault | Línea<br>Duster dach |

## B. RESULTADOS DE LA INSPECCIÓN MECANIZADA REALIZADA DE ACUERDO CON LOS MÉTODOS DEFINIDOS EN LA NTC 5375

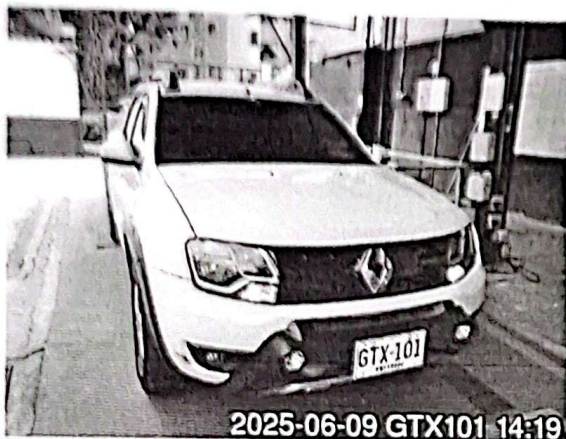
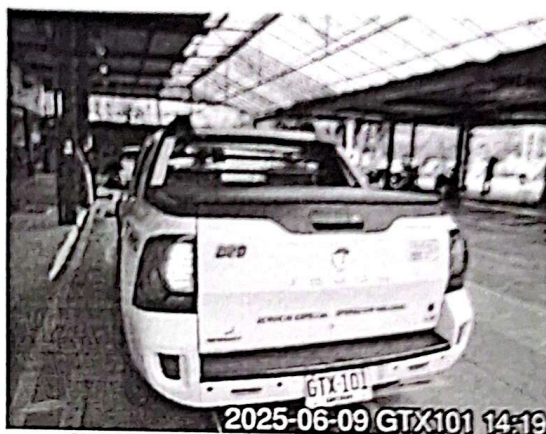
Presión eje1 derecha 1 32.0 PSI Presión eje1 izquierda 1 32.0 PSI Presión eje2 derecha 1 32.0 PSI Presión eje2 izquierda 1 32.0 PSI  
\* Las pruebas de luces (si aplica) está reportada en klx a 1m como se establece en la NTC 5375:2012  
Eje1 derecha 1 4.38mm ; Eje2 derecha 1 3.49mm ; Eje1 izquierda 1 4.53mm ; Eje2 izquierda 1 3.21mm ; Llanta de repuesto 4 50mm ;
