## RESULTADOS DE LA INSPECCIÓN

Placa TJZ848	País Colombia	Servicio Público	Clase Camioneta	Marca Renault	Línea Duster oroch	
Modelo 2021	No. de licencia de transito 10021114558	Fecha Matrícula 2020-09-11	Color Blanco glacial (v)	Combustible Gas - gasolina	VIN o Chasis 93Y9SR5B3MJ482241	
No. Motor	Tipo Motor	Cilindraje	Kilometraje	Número de Sillas 5	Vidrios Polarizados SI (X) NO ( )	Blindaje SI ( ) NO (X)

REVISIÓN TECNOCMÉCANICA

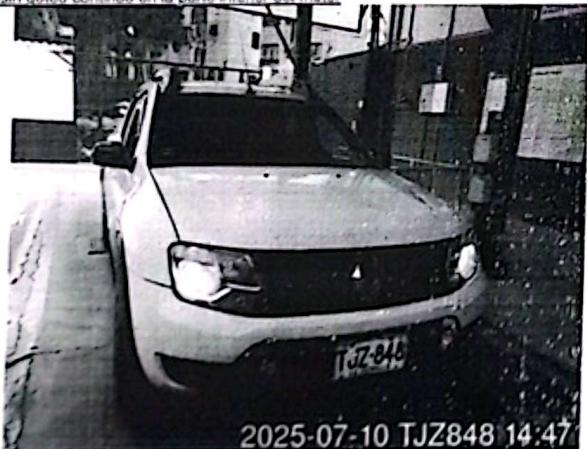
2025-07-10 TJZ848 14:47

Código	Descripción	Grupo	Tipo de defecto	
			A	B
	Pérdidas de aceite sin goteo continuo	6.12 Motor		X
		Total	0	1

: Fuga sin goteo continuo en la parte inferior del motor  
 76cm altura 45cm distancia

: Fuga sin goteo continuo en la parte inferior del motor
