REPUBLICA DE COLOMBIA
MINISTERIO DE TRANSPORTE

FUR N°: 17-794

CDA MOTOS Y CARROS SABANETA S.A.S
NIT: 901278580-2
Teléfono: (604) 5992444 - 3053153052
E-mail: cdasabanetainfo@gmail.com
Dirección: CL 70 S 46CC 29
Ciudad: SABANETA (ANTIOQUIA)

B. RESULTADOS DE LA INSPECCIÓN MECANIZADA REALIZADA DE ACUERDO CON LOS MÉTODOS DEFINIDOS POR LA NTC 5375; NTC 6218; NTC6282.

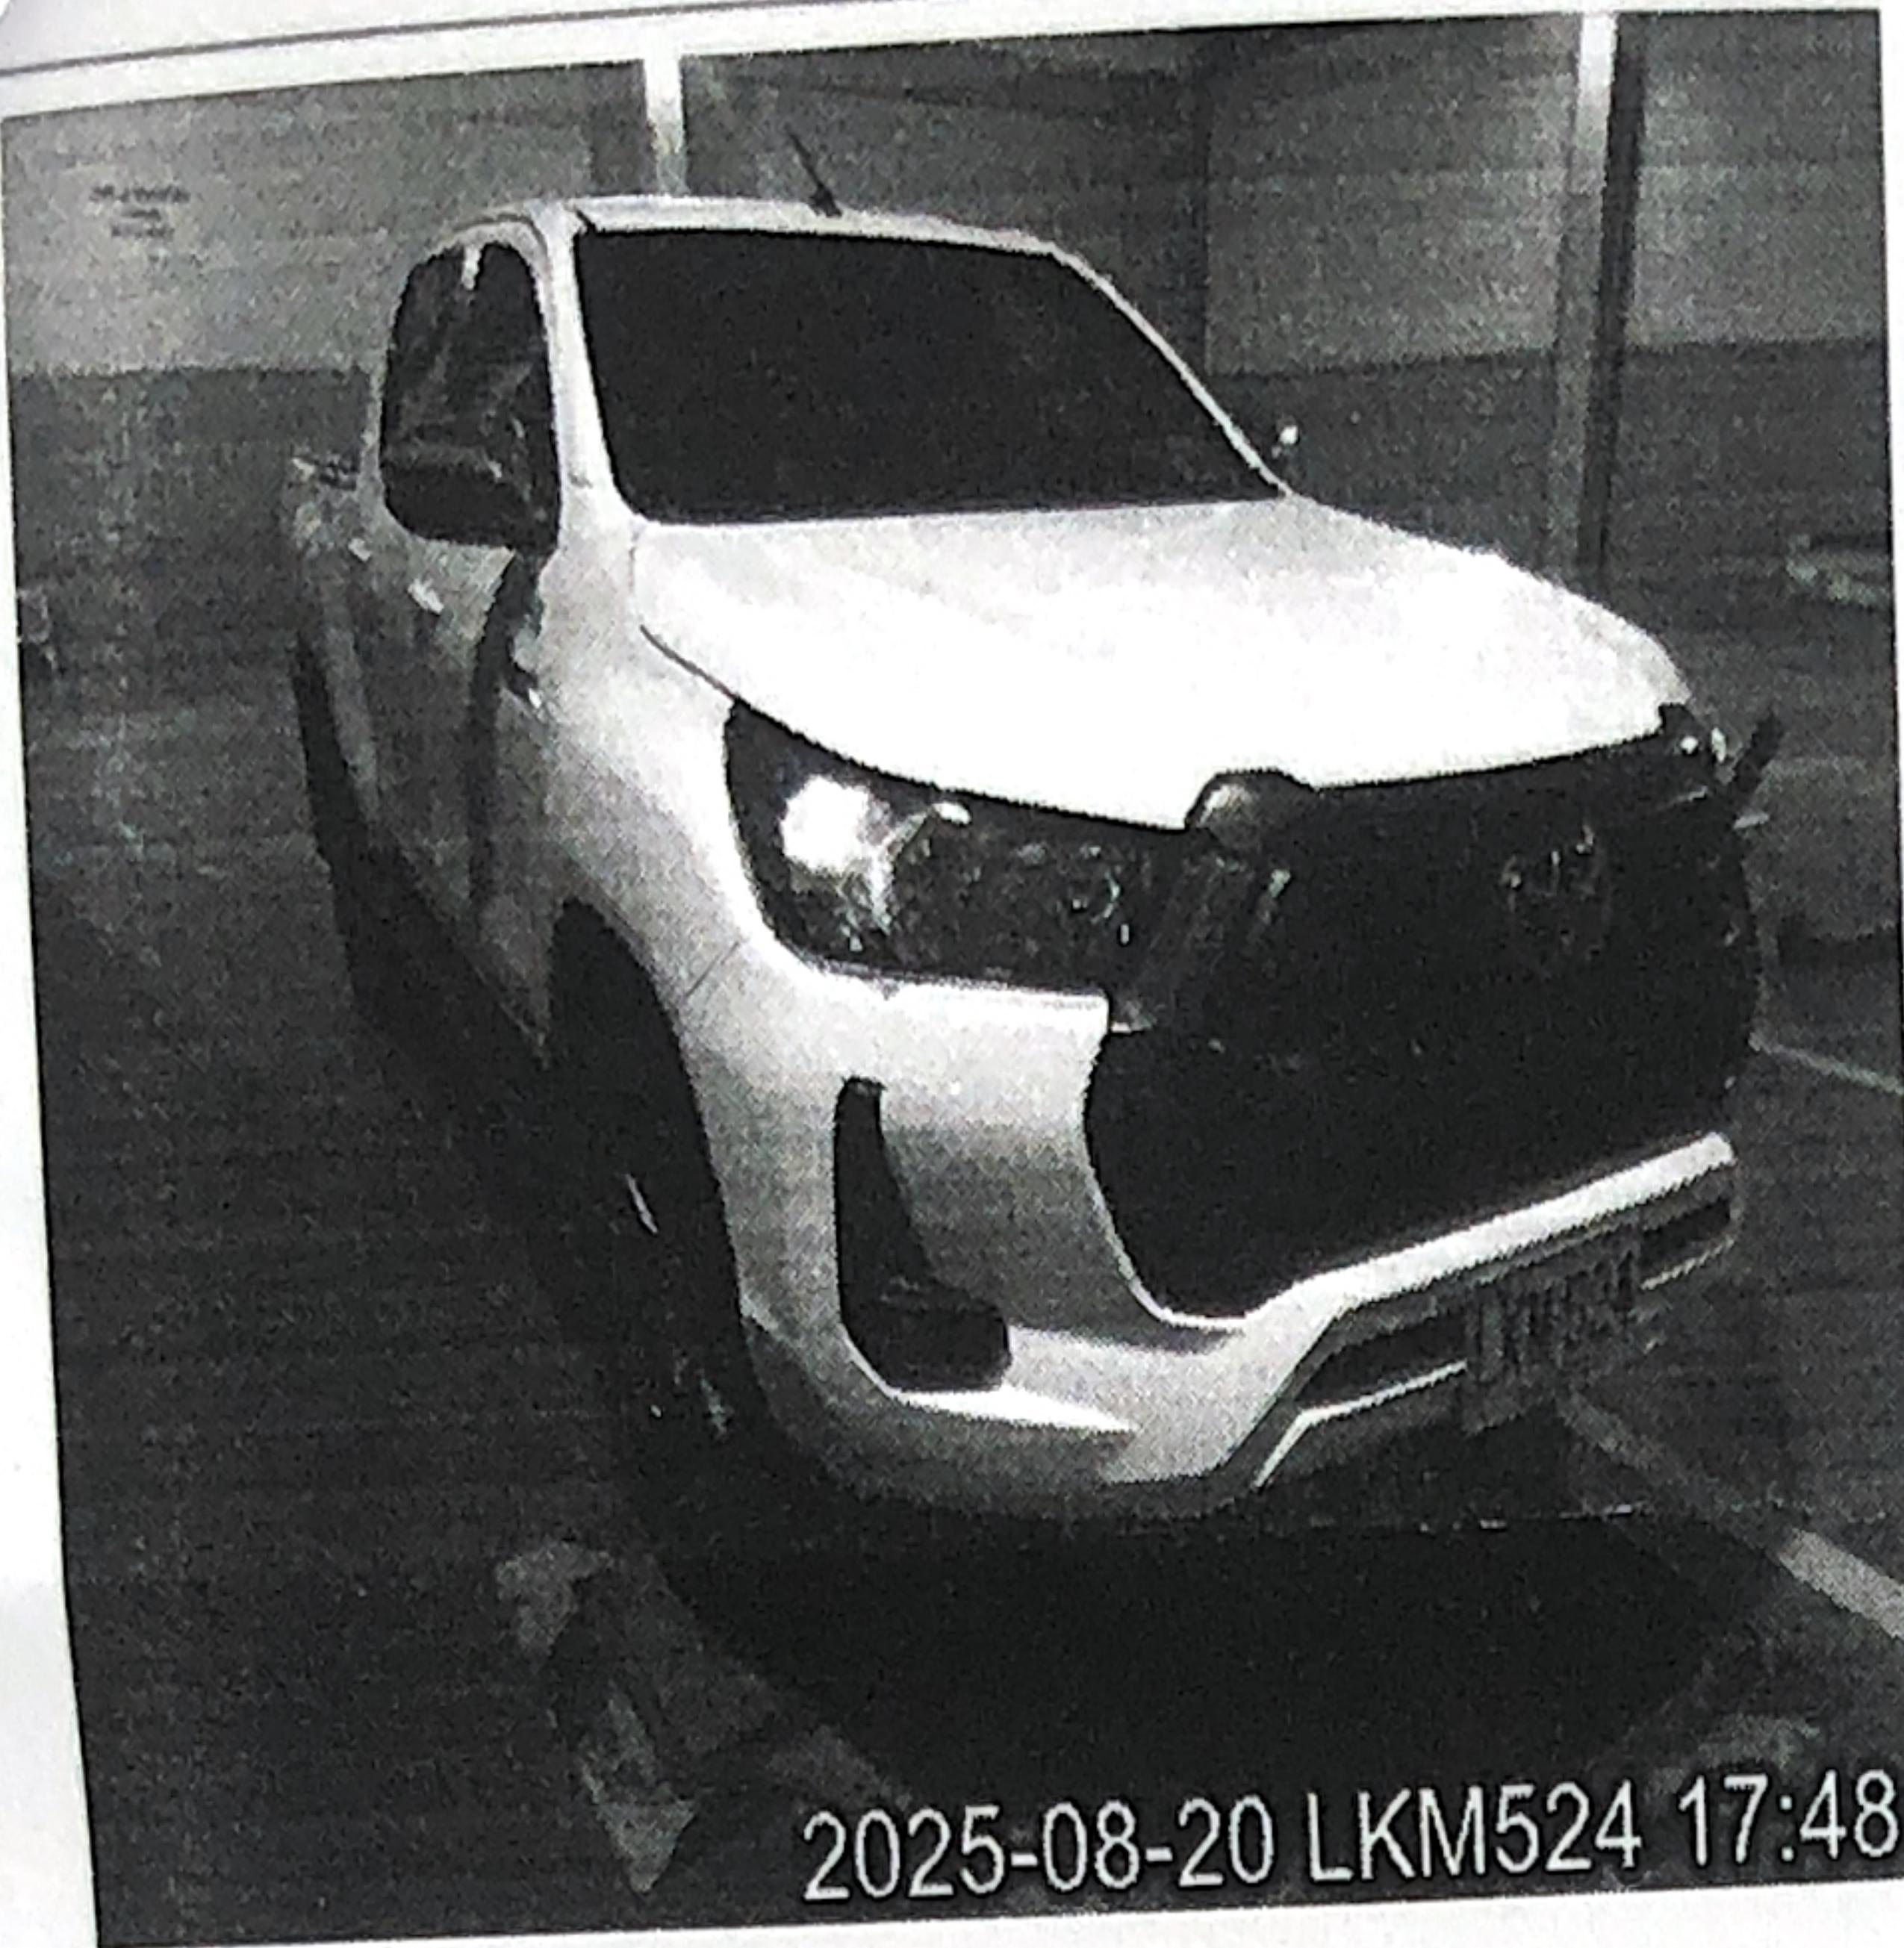
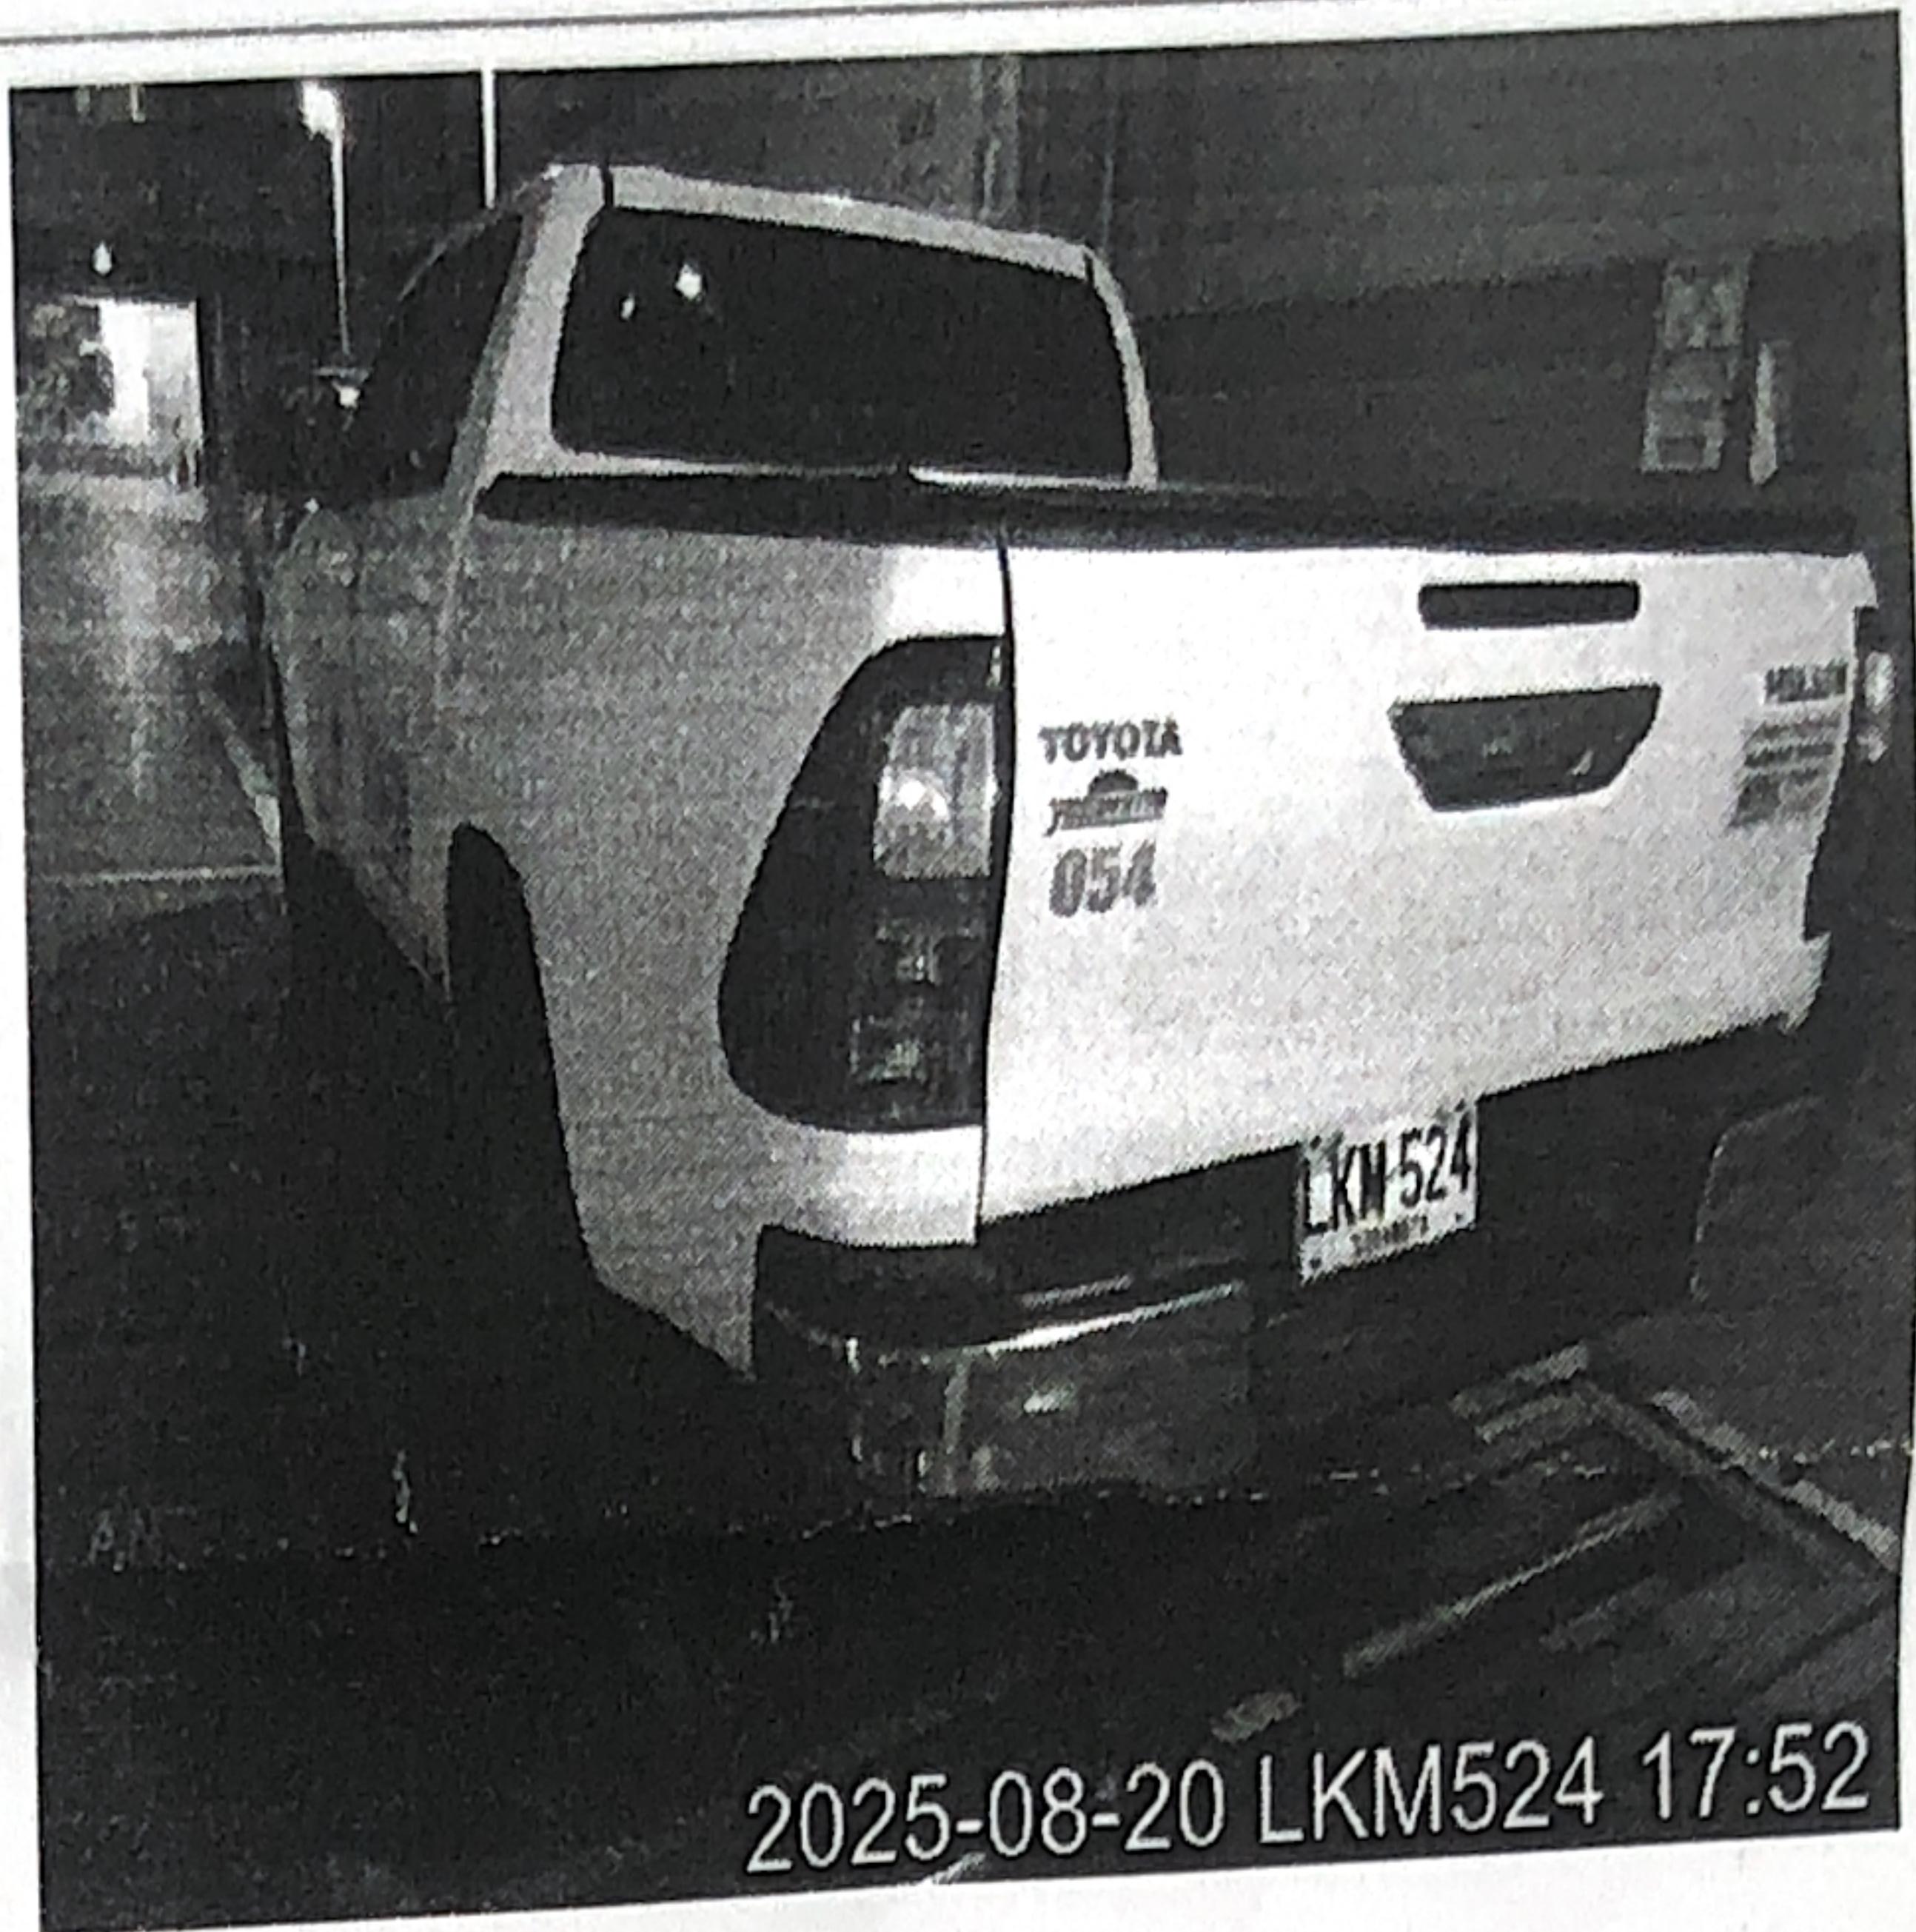
RO FOTOGRÁFICO DE LA REVISIÓN TÉCNICO-MECÁNICA Y DE EMISIONES CONTAMINANTES

Pedro Nel Hernandez Arenas [Foto trasera], Pedro Nel Hernandez Arenas [Tercera placa], Pedro Nel Hernandez Arenas [Profundidad de labrado], Pedro Nel Hernandez Arenas [Inspección sensorial exterior], Pedro Nel Hernandez Arenas [Inspección sensorial inferior], Pedro Nel Hernandez Arenas [Alineación, peso, suspensión y frenos], Pedro Nel Hernandez Arenas [Inspección sensorial interior], Pedro Nel Hernandez Arenas [Inspección sensorial motor], Pedro Nel Hernandez Arenas [Foto delantera], Santiago Hernandez Posada [Alineación de luces], Pedro Nel Hernandez Arenas [Sonido].
