RESULTADOS DE LA INSPECCIÓN

CDA OCCIDENTE S.A.S. NIT: 901575667-8
CALLE 13 N°11-35, SANTAFE DE ANTIOQUIA (ANTIOQUIA)
TEL: 3007848073

Placa SNY988	País Colombia	Servicio Público	Clase Camioneta	Marca Chevrolet	Línea Dmax
Modelo 2016	No. de licencia de 19983786179	Fecha Matrícula 2015-11-26	Color Blanco galaxia	Combustible Diesel	VIN o Chasis 8LBETF3WXG0370849
No. Motor MY4397	Tipo Motor DIESEL	Cilindraje 2500	Kilometraje 265159	Número de Sillas 3	Vidrios Polarizados SI () NO ()

B. RESULTADOS DE LA INSPECCIÓN MECANIZADA REALIZADA DE ACUERDO CON LOS MÉTODOS DEFINIDOS EN LA NTC

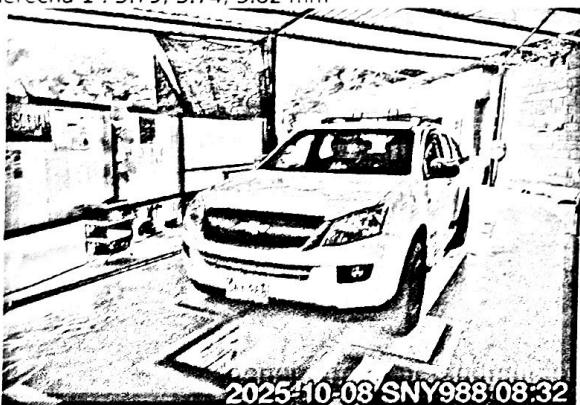
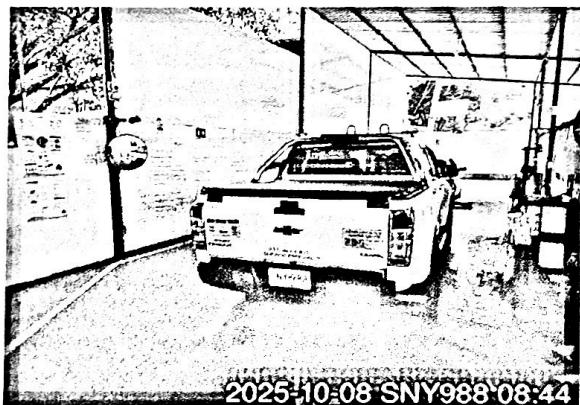
Eje1 izquierda 1 : 7.85, 7.81, 7.93 mm

Eje2 izquierda 1 : 4.01, 4.12, 4.14 mm

Repuesto : 3.48, 3.43, 3.41 mm

Eje2 derecha 1 : 3.12, 3.18, 3.22 mm

Eje1 derecha 1 : 3.79, 3.74, 3.82 mm
