C. DEFECTOS ENCONTRADOS EN LA INSPECCIÓN MECANIZADA DE ACUERDO CON LOS CRITERIOS DEFINIDOS EN LA NTC 5375

Placa GTX101	País Colombia	Servicio Público	Clase Camioneta	Marca Renault	Línea Duster oroch
Modelo 2020	No. de licencia de transito 10028874796	Fecha Matrícula 2020-02-08	Color Blanco glacial (v)	Combustible Gas - gasolina	VIN o Chasis 93Y9SR5B3LJ267173
No. Motor F4RE410C234914	Tipo Motor OTTO	Cilindrada 1998	Kilometraje 101714	Número de Sillas 5	Vidrios Polarizados SI () NO (X)

B. RESULTADOS DE LA INSPECCIÓN MECANIZADA REALIZADA DE ACUERDO CON LOS MÉTODOS DEFINIDOS EN LA NTC 5375

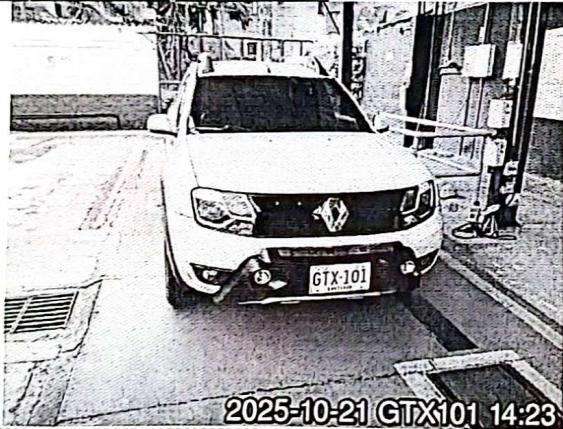
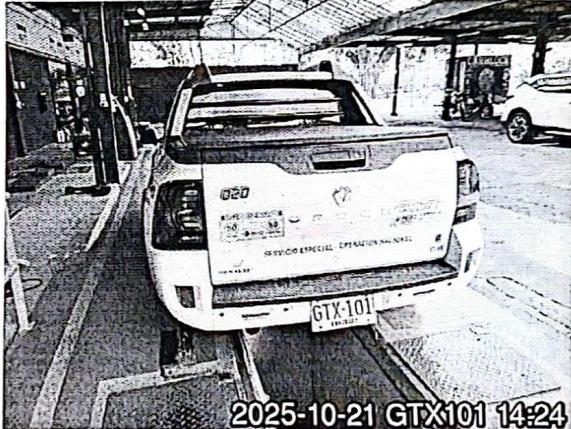
Código	Descripción	Grupo	Tipo de defecto	
			A	B
	Pérdidas de aceite sin goteo continuo	6.12 Motor		X
Total			0	1

: Fuga sin goteo continuo en la parte inferior del motor
 DI 31 Al 77

: Fuga sin goteo continuo en la parte inferior del motor
