## FORMATO UNIFORME DE RESULTADOS – FUR

FUR N° : 100664

EURO CDA S.A.S NIT : 901105666-5 CALLE 44 69-63 MEDELLIN Teléfono : 3222268 Email : directortecnico@eurocda.com
ISO/IEC 17020:2012 18-OIN-040	euroCDA

Placa GDX180	País COLOMBIA	Servicio PÚBLICO	Clase CAMIONETA	Marca RENAULT	Línea DUSTER OROCH
Modelo 2020	Número de licencia de tránsito 10020116962	Fecha de matrícula 2019-10-30	Color BLANCO GLACIAL	Combustible / Propulsión GASOLINA - GNV	VIN o Chasis 93Y9SR5B3LJ072671
No de motor F4RE410C218105	Tipo motor OTTO	Cilindraje (cm <sup>3</sup> ) (si aplica) 1998	Kilometraje 103989	Número de pasajeros (sin incluir conductor) 4	Blindaje SI ( ) NO ( X )
Potencia (si aplica) 143	Tipo de Carrocería DOBLE CABINA	Fecha vencimiento SOAT 2025-10-29	Conversión GNV SI ( X ) NO ( ) N/A ( )	Fecha Vencimiento GNV 2026-03-30

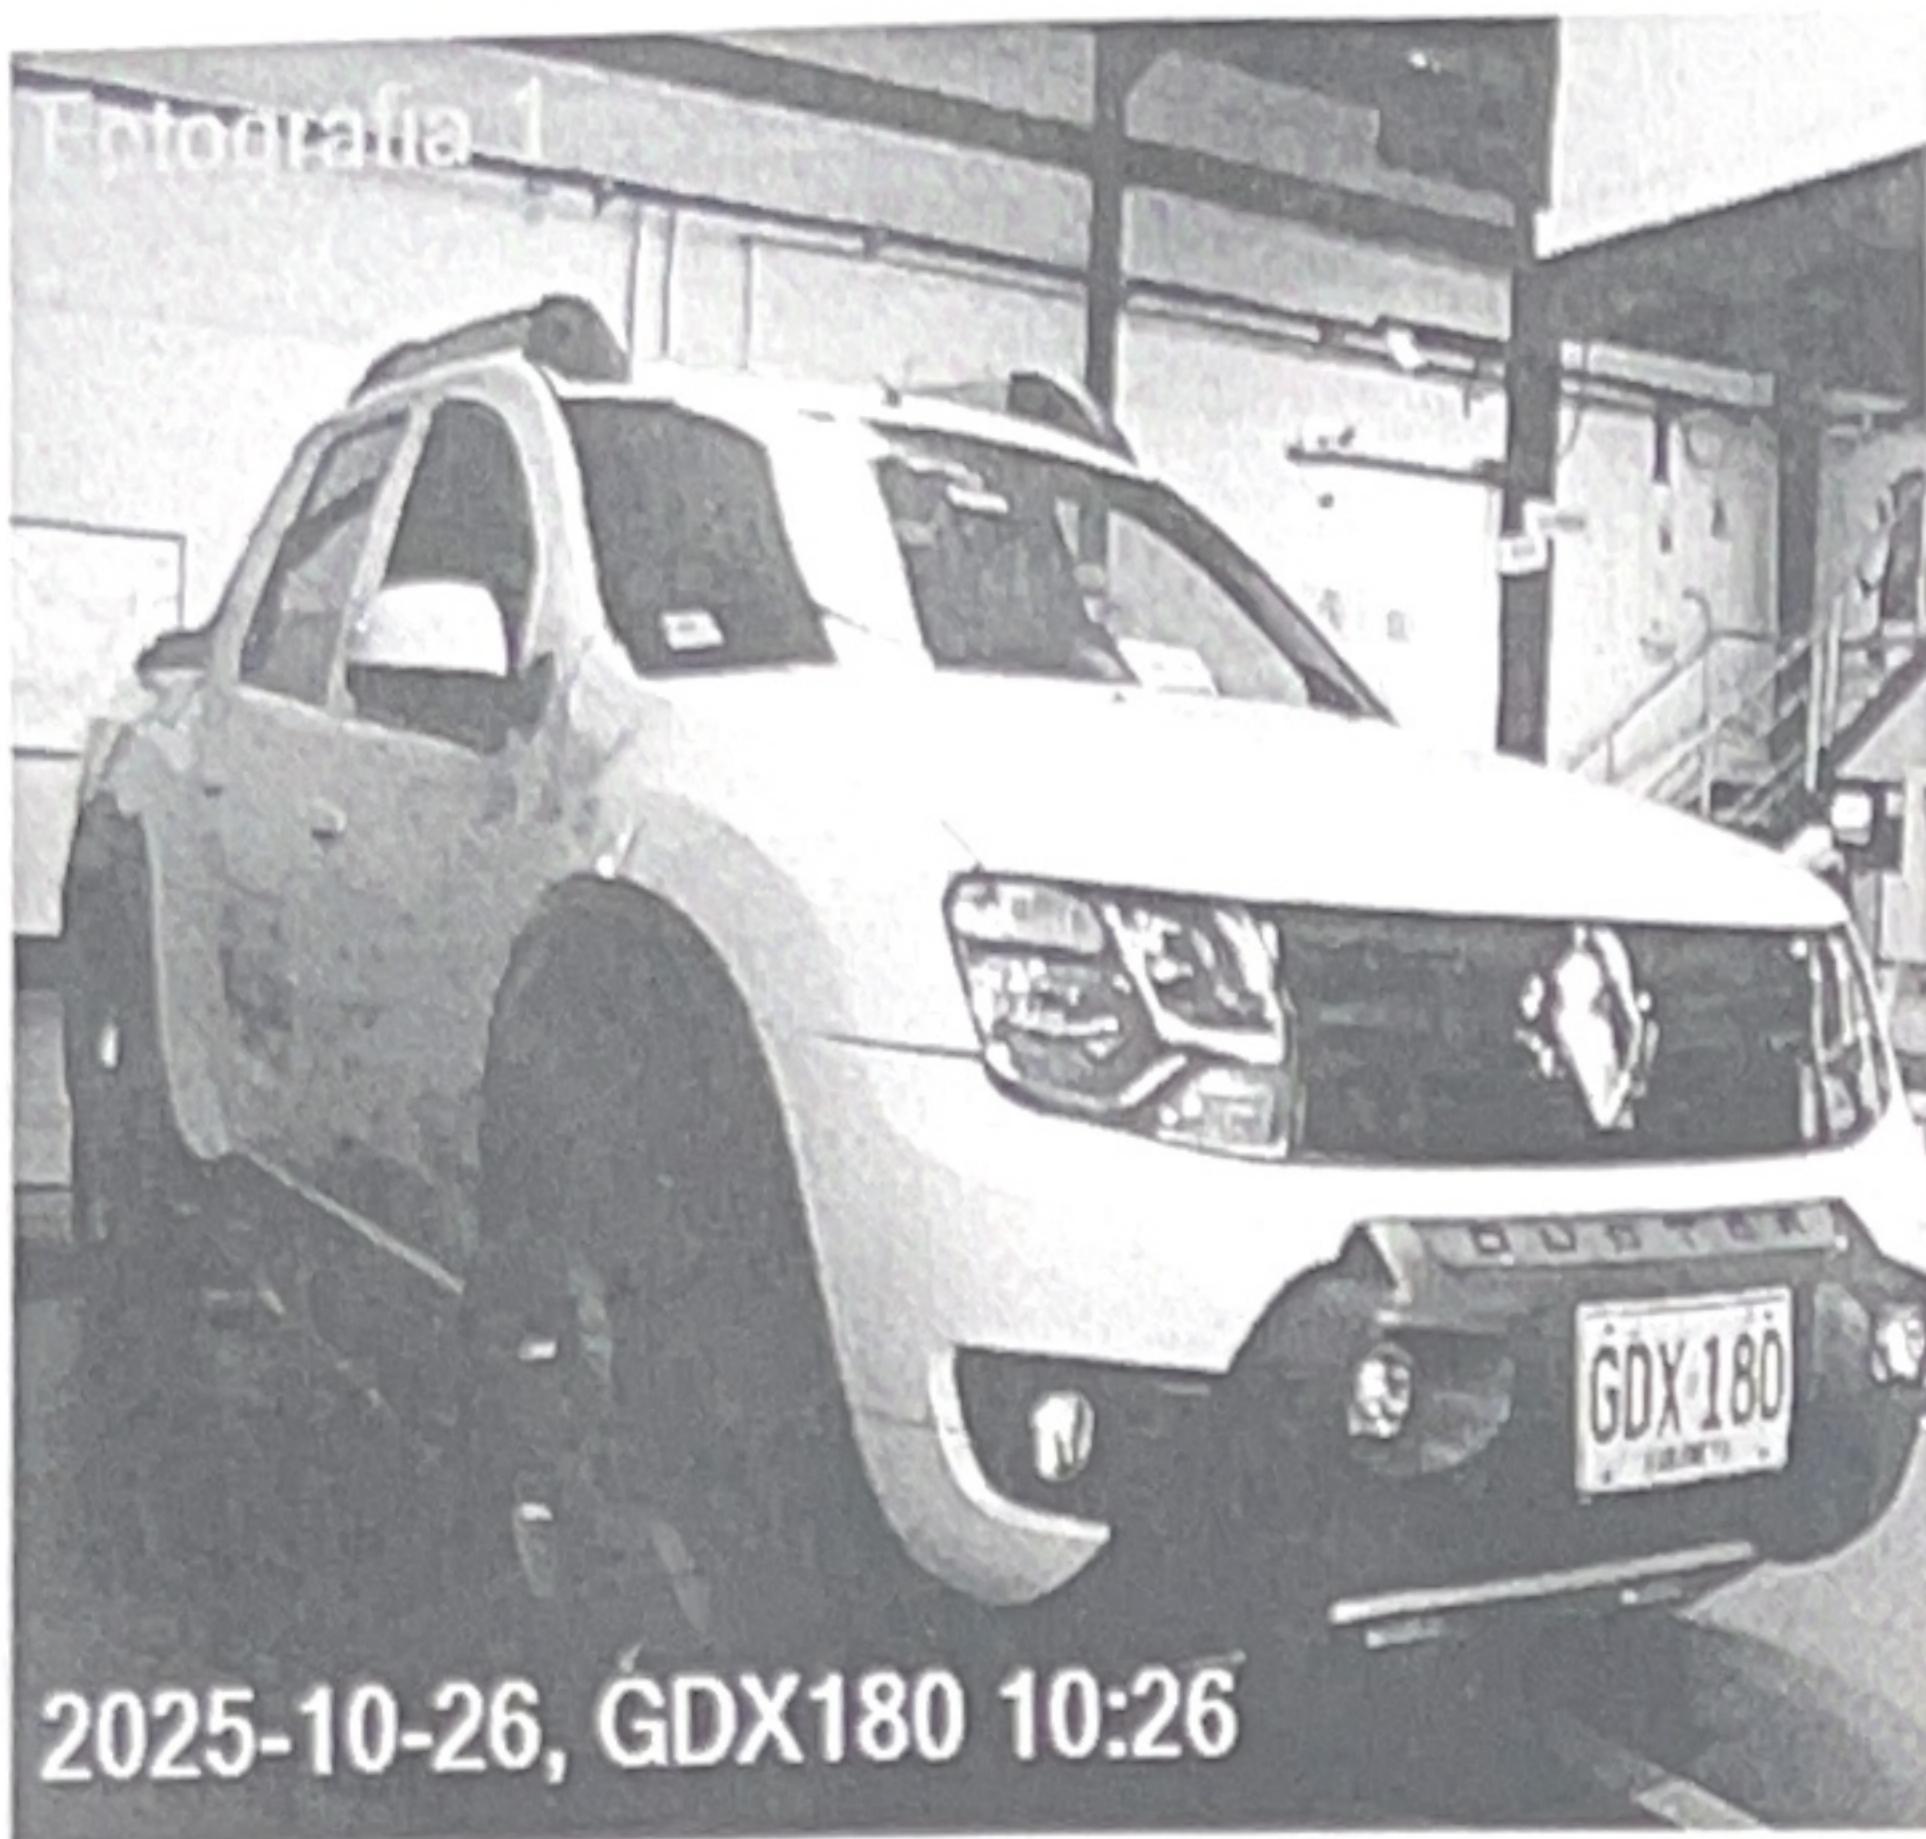
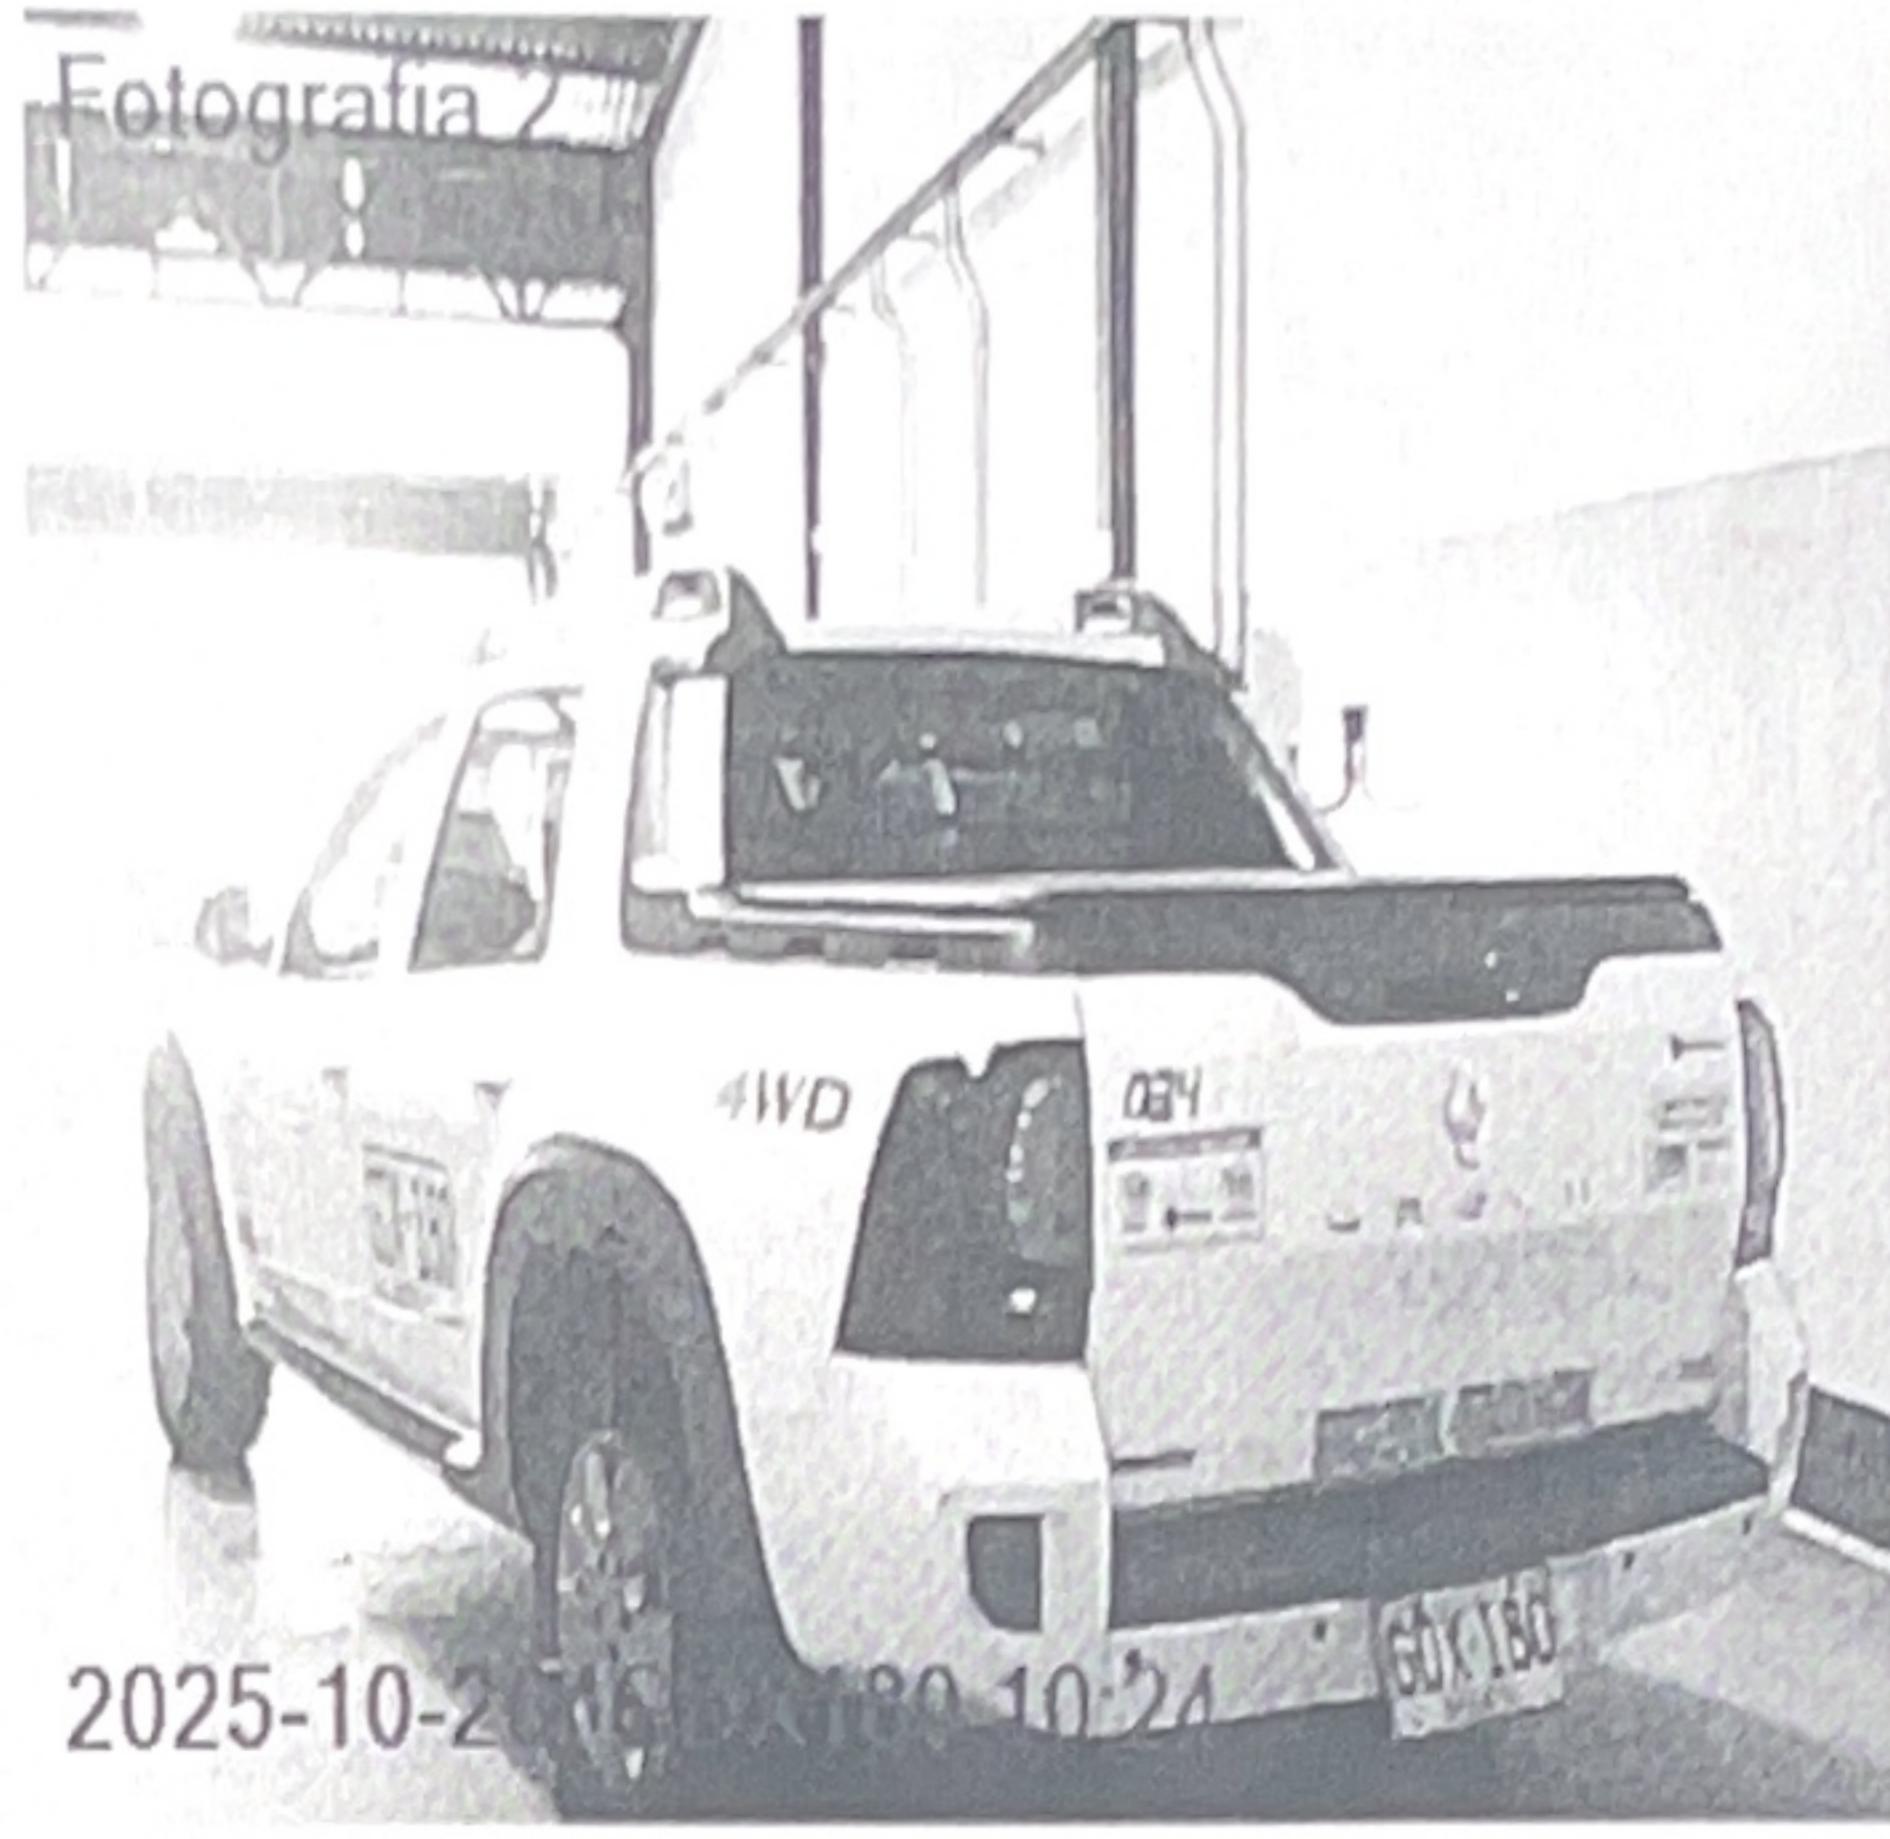
No se tomo temperatura sobre el vehículo. Ruido Escape (dBA): 72,5. Presiones de llantas (psi): Delantera Izquierda = 33,0 Delantera Derecha = 33,0 Trasera Izquierda = 33,0 Trasera Derecha = 33,0 Repuesto 1 = 36,0
