Revisión preventiva

CDA COLIBRI SAS  
NIT: 901291631-3  
Teléfono: 6051196 - 3147894563  
E-mail: cdacolibri@gmail.com  
Dirección: Calle 36 # 53-23  
Ciudad: MEDELLIN (ANTIOQUIA)

B. RESULTADOS DE LA INSPECCIÓN MECANIZADA REALIZADA DE ACUERDO CON LOS MÉTODOS DEFINIDOS POR LA NTC 5375; NTC 6218; NTC6282.

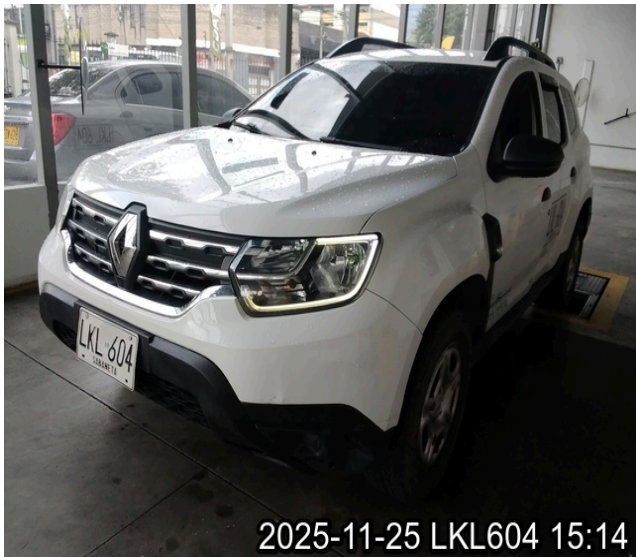
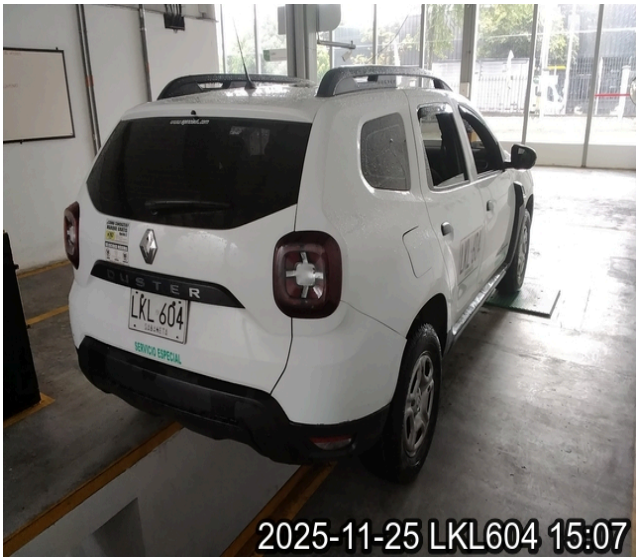
G. REGISTRO FOTOGRÁFICO DE LA REVISIÓN TÉCNICO-MECÁNICA Y DE EMISIONES CONTAMINANTES

Código	Descripción	Grupo	Tipo de defecto	
			A	B
	Freno de estacionamiento (de parqueo de mano) con una eficacia inferior al 18%	6.7 Sistema de frenos		X
Total			0	1
