RESULTADOS DE LA INSPECCIÓN

CDA LA 33, NIT: 811026246-1
 CARRERA 63 N 32 E 69, MEDELLIN (ANTIOQUIA)
 TEL: 6044795995 - 6043628816

Placa ESP265	País Colombia	Servicio Público	Clase Campero	Marca Renault	Línea Duster
Modelo 2020	No. de licencia de tránsito 10024856871	Fecha Matrícula 2019-03-27	Color Blanco glacial (v)	Combustible Gasolina	VIN o Chasis 9FBHSR5B3LM826778
No. Motor E410C193736	Tipo Motor OTTO	Cilindraje 1998	Kilometraje 100127	Número de Sillas 5	Vidrios Polarizados SI (X) NO ()
					Blindaje SI () NO (X)

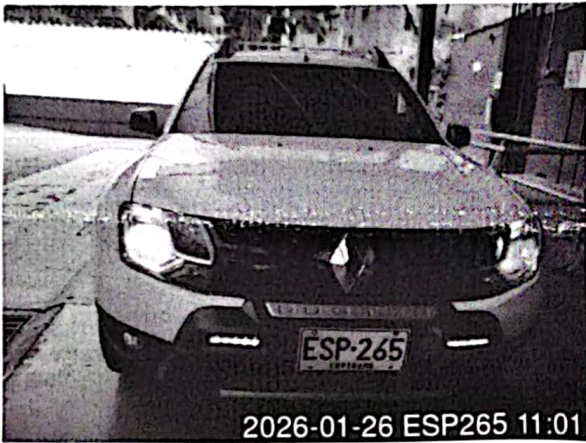
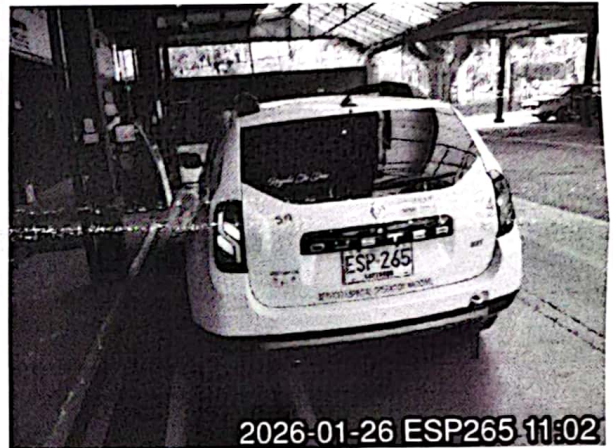
Juan David Zapata Zapata [Inspección sensorial exterior], Luis Daniel Quijano Ballesteros [Inspección sensorial motor], Andrés Felipe Jiménez Giraldo [Alineación de luces], David Andres Espinosa Molina [Profundidad de labrado], Juan David Zapata Zapata [Inspección sensorial Interior], Juan David Zapata Zapata [Alineación, peso, suspensión y frenos], Luis Daniel Quijano Ballesteros [Inspección sensorial inferior], Juan David Zapata Zapata [Tercera placa], Johan Alexis Londoño Londoño [Foto delantera], David Andres Espinosa Molina [Foto trasera].
