RESULTADOS DE LA INSPECCIÓN

B. RESULTADOS DE LA INSPECCIÓN MECANIZADA REALIZADA DE ACUERDO CON LOS MÉTODOS DEFINIDOS EN LA NTC 5375

Placa GTX101	País Colombia	Servicio Público	Clase Camioneta	Marca Renault	Línea Duster oroch
Modelo 2020	Número de licencia de tránsito 10028874796	Fecha Matrícula 2020-02-08	Color Blanco glaciar (v)	Combustible/Propulsión Gas - gasolina	VIN o Chasis 93Y95R583LJ267173
No de Motor F4RE410C234914	Tipo Motor OTTO	Cilindraje (cm³) (si aplica) 1998	Kilometraje 105219	Número de pasajeros (sin incluir conductor)	Blindaje SI () NO (X)
Potencia (si aplica) 143	Tipo de Carrocería DOBLE CABINA	Fecha vencimiento SOAT 2027-02-08	Conversión GNV SI(X) NO () N/A ()	Fecha Vencimiento GNV 2026 11 25

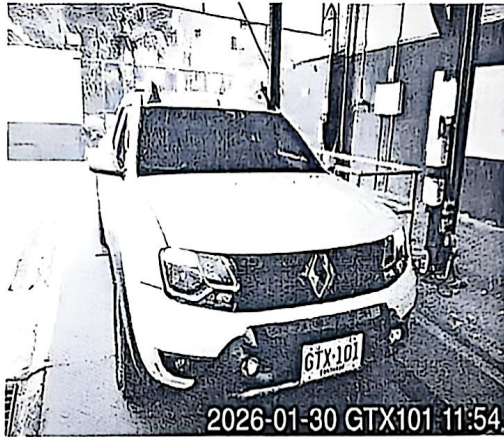
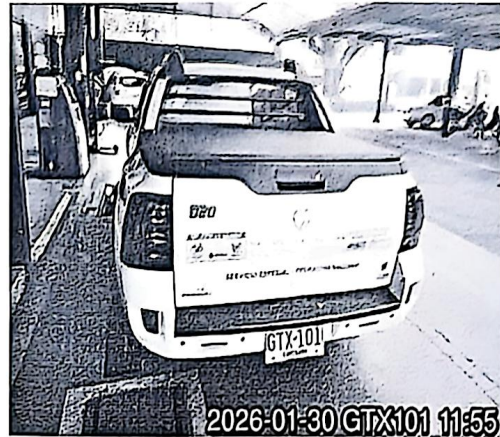
G. REGISTRO FOTOGRÁFICO DE LA REVISIÓN TÉCNICO-MECÁNICA Y DE EMISIONES CONTAMINANTES

Motor [1.1.12.38.1]: Fuera sin goteo continuo en la parte inferior del motor
