RESULTADOS DE LA INSPECCIÓN

CDA LA 33, NIT: 811026246-1
CARRERA 63 N 32 E 69, MEDELLIN (ANTIOQUIA)
TEL: 6044795995 - 6043628816

B. RESULTADOS DE LA INSPECCIÓN MECANIZADA REALIZADA DE ACUERDO CON LOS MÉTODOS DEFINIDOS EN LA NTC 5375

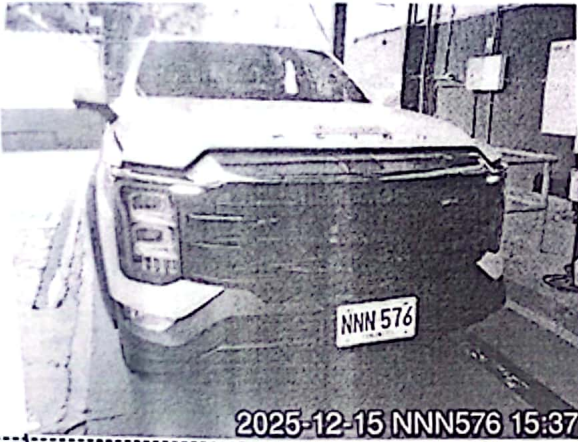
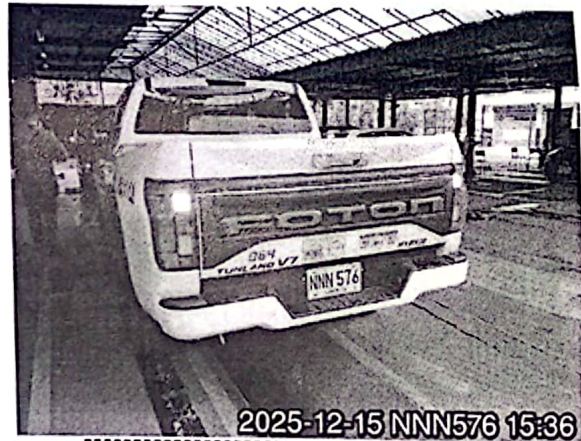
Presion eje1 derecha 1 34.0 PSI Presion eje1 izquierda 1 34.0 PSI Presion eje2 derecha 1 34.0 PSI Presion eje2 izquierda 1 34.0 PSI
 * Las prueba de luces (si aplica) está reportada en klx a 1m como se establece en la NTC 5375:2012
 Eje1 derecha 1 4.38mm ; Eje2 derecha 1 4.81mm ; Eje1 izquierda 1 4.33mm ; Eje2 izquierda 1 4.87mm ; Llanta de repuesto 3.44mm ;
