**RESULTADOS DE LA INSPECCIÓN**

**Los Bucaros** CENTRO DE DIAGNOSTICO AUTOMOTOR LOS BUCAROS, NIT: 900139778-4  
 Calle 84 Sur No. 33-161, SABANETA (ANTIOQUIA)  
 TEL: 3095544 - 3053625109

3. DATOS DEL VEHICULO						
Placa WNW885	Pais Colombia	Servicio Público	Clase Microbus	Marca Nissan	Línea Urvan	
Modelo 2015	No. de licencia de tránsito 10028952125	Fecha Matrícula 2015-11-13	Color Blanco	Combustible Diesel	VIN o Chasis JN1MC2E26Z0003742	
No. Motor YD25359860A	Tipo Motor DIESEL	Cilindraje 2488	Kilometraje 143600	Número de Sillas 17	Vidrios Polarizados SI ( ) NO ( )	Blindaje SI ( ) NO (X)

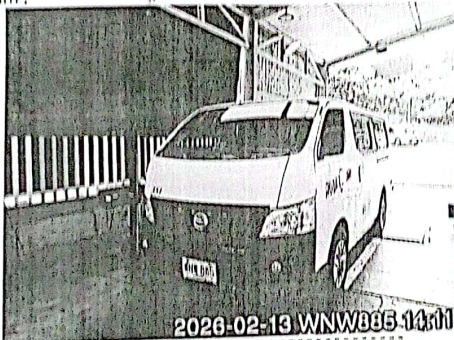
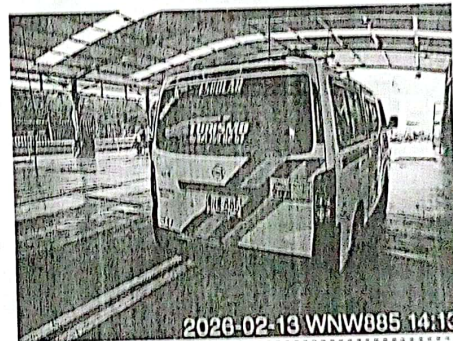
Laura Melissa Figueroa Morelo [Alineación, peso, suspensión y frenos], Laura Melissa Figueroa Morelo [Inspección sensorial Interior], Adin Castro Cogollo [Inspección sensorial motor], Laura Melissa Figueroa Morelo [Tercera placa], Juan Diego Henao Giraldo [Profundidad de labrado], Laura Melissa Figueroa Morelo [Inspección sensorial exterior], Juan Diego Henao Giraldo [Foto delantera], Adin Castro Cogollo [Inspección sensorial inferior], Adin Castro Cogollo [Foto trasera].
