RESULTADOS DE LA INSPECCIÓN

CENTRO DE DIAGNOSTICO AUTO SUR, NIT: 900157012-8
 Calle 8 B # 65- 295, MEDELLIN (ANTIOQUIA)
 TEL: 3545481

B. RESULTADOS DE LA INSPECCIÓN MECANIZADA REALIZADA DE ACUERDO CON LOS MÉTODOS DEFINIDOS EN LA NTC 5375

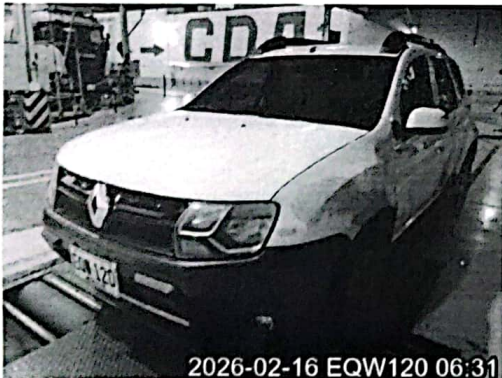
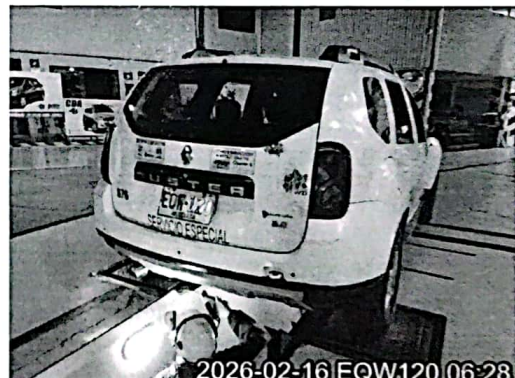
David Alejandro Londoño Mejía [Inspección sensorial motor], Yuleimis Aicardi Urango [Profundidad de labrado], Juan Manuel Henao Rodríguez [Tercera placa], Juan Manuel Henao Rodríguez [Inspección sensorial exterior], David Alejandro Londoño Mejía [Inspección sensorial inferior], Juan Manuel Henao Rodríguez [Inspección sensorial interior], Juan Manuel Henao Rodríguez [Alineación, peso, suspensión y frenos], Yuleimis Aicardi Urango [Foto trasera], David Alejandro Londoño Mejía [Foto delantera].
