REPUBLICA DE COLOMBIA
MINISTERIO DE TRANSPORTE

CDA MOTOS Y CARROS SABANETA
NIT: 901278580-2
Teléfono: (604) 5992444 - 3053153052
E-mail: cdasabanetainfo@gmail.com
Dirección: CL 70 S 46CC 29
Ciudad: SABANETA (ANTIOQUIA)

Placa LKM512	País Colombia	Servicio Público	Clase Camioneta	Marca Toyota	Línea Hilux
Modelo 2024	Número de licencia de tránsito 10031371872	Fecha Matrícula 2024-03-16	Color Super blanco	Combustible/Propulsión Diesel	VIN o Chasis 8AJKB3CDXR1667490
No de Motor 2GD-G466634	Tipo Motor DIESEL	Cilindraje (cm ³)(si aplica) 2393	Kilometraje 10776	Número de pasajeros (sin incluir conductor) 4	Blindaje SI () NO (X)
Potencia (si aplica) 148	Tipo de Carrocería DOBLE CABINA	Fecha vencimiento SOAT 2026-03-15	Conversión GNV SI () NO () N/A(X)	Fecha Vencimiento GNV

B. RESULTADOS DE LA INSPECCIÓN MECANIZADA REALIZADA DE ACUERDO CON LOS MÉTODOS DEFINIDOS POR LA NTC 5375; NTC 6218; NTC6282.

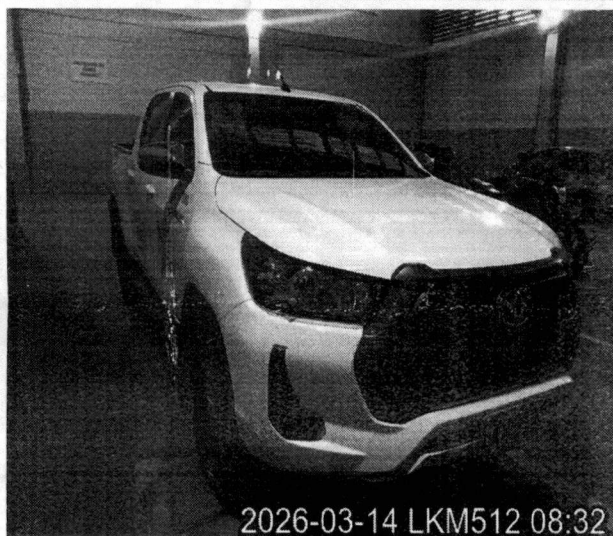
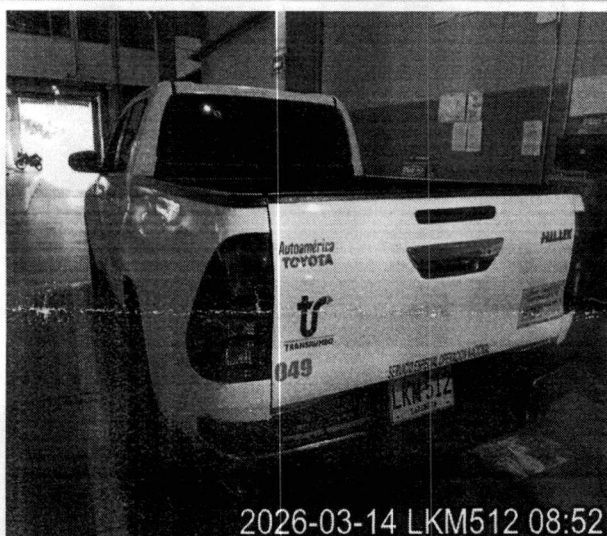
G. REGISTRO FOTOGRÁFICO DE LA REVISIÓN TÉCNICO-MECÁNICA Y DE EMISIONES CONTAMINANTES

Pedro Nel Hernandez Arenas [Alineación de luces], German Dario Vallejo Sanchez [Inspección sensorial exterior], German Dario Vallejo Sanchez [Profundidad de labrado], Pedro Nel Hernandez Arenas [Sonido], Pedro Nel Hernandez Arenas [Foto trasera], Pedro Nel Hernandez Arenas [Opacidad NTC4231], German Dario Vallejo Sanchez [Inspección sensorial interior], German Dario Vallejo Sanchez [Tercera placa], German Dario Vallejo Sanchez [Inspección sensorial motor], Santiago Hernandez Posada [Inspección sensorial inferior], German Dario Vallejo Sanchez [Alineación, peso, suspensión y frenos], Santiago Hernandez Posada [Foto delantera],
