CDA MOTOS Y CARROS SABANETA  
NIT: 901278580-2  
Teléfono: (604) 5992444 - 3053153052  
E-mail: cdasabarietainfo@gmail.com  
Dirección: CL 70 S 46CC 29  
Ciudad: SABANETA (ANTIOQUIA)

Placa LKM524	País Colombia	Servicio Público	Clase Camioneta	Marca Toyota	Línea Hilux
Modelo 2024	Número de licencia de tránsito 10031389887	Fecha Matricula 2024-03-19	Color Super blanco	Combustible/Propulsión Diesel	VIN o Chasis BAJKB3CD8R1666998
No de Motor 2GD-D321071	Tipo Motor DIESEL	Cilindraje (cm <sup>3</sup> )(si aplica) 2393	Kilometraje 25547	Número de pasajeros (sin incluir conductor) 4	Blindaje SI ( ) NO (X)
Potencia (si aplica) 148	Tipo de Carrocería DOBLE CABINA	Fecha vencimiento SOAT 2027-03-18	Conversión GNV SI ( ) NO ( ) N/A(X)	Fecha Vencimiento GNV

B. RESULTADOS DE LA INSPECCIÓN MECANIZADA REALIZADA DE ACUERDO CON LOS MÉTODOS DEFINIDOS POR LA NTC 5375; NTC 6218; NTC6282.

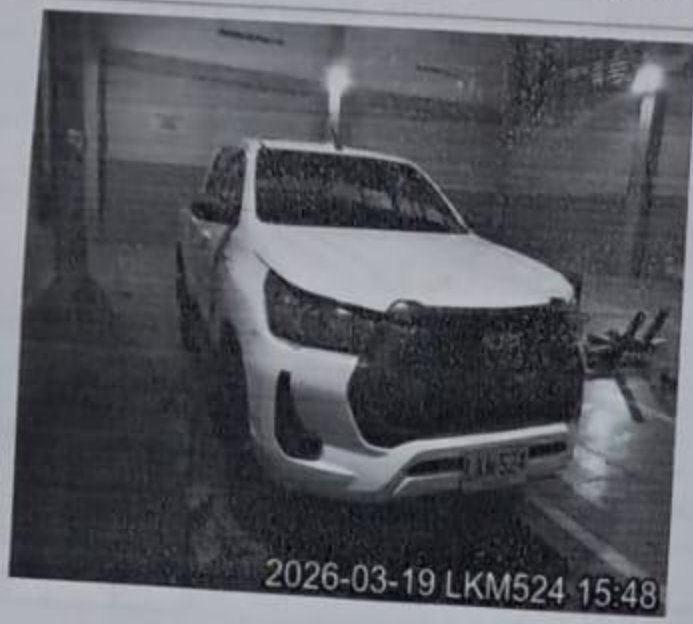
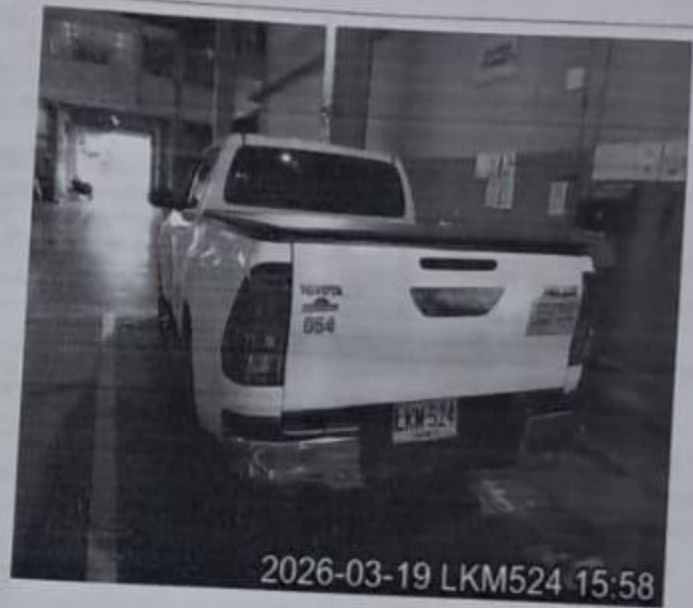
**G. REGISTRO FOTOGRÁFICO DE LA REVISIÓN TÉCNICO-MECÁNICA Y DE EMISIONES CONTAMINANTES**

Santiago Hernandez Posada [Alineación de luces], Santiago Hernandez Posada [Inspección sensorial exterior], German Dario Vallejo Sanchez [Foto trasera], German Dario Vallejo Sanchez [Opacidad NTC4231], Santiago Hernandez Posada [Inspección sensorial interior], Santiago Hernandez Posada [Inspección sensorial motor], Santiago Hernandez Posada [Tercera placa], Santiago Hernandez Posada [Inspección sensorial inferior], German Dario Vallejo Sanchez [Alineación, peso, suspensión y frenos], Santiago Hernandez Posada [Foto delantera].
