**A. INFORMACIÓN GENERAL**
**1. FECHA**

**3. DATOS DEL VEHICULO**

Placa SNP942	País COLOMBIA	Servicio Público	Clase MICROBUS	Marca HYUNDAI	Línea H1
Modelo 2010	No. de licencia de tránsito 10022250582	Fecha matrícula 2010-01-21	Color BLANCO CERAMICA	Combustible Diesel	VIN o Chasis KMJWA37HAAU195381
N. Motor D4BH9048407	Tipo motor 4T	Cilindraje 2476	Kilometraje 423231	Número de Sillas 12	Vidrios polarizados SI ( ) NO (X)

**B. RESULTADOS DE LA INSPECCIÓN MECANIZADA REALIZADA DE ACUERDO CON LOS MÉTODOS DEFINIDOS EN LA NTC 5375**  
Nota: Todo valor medido, seguido del símbolo \* indica un defecto encontrado.

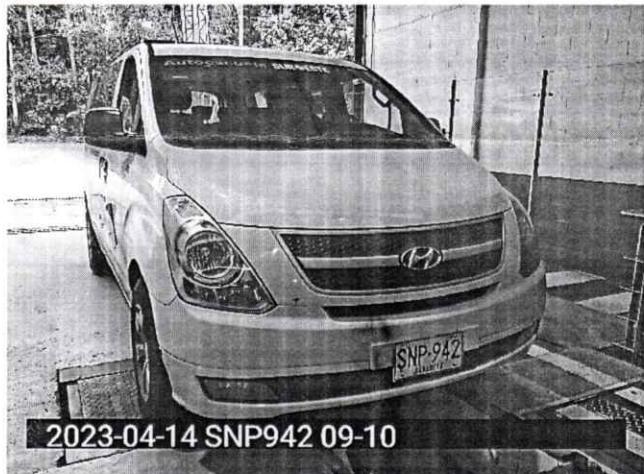
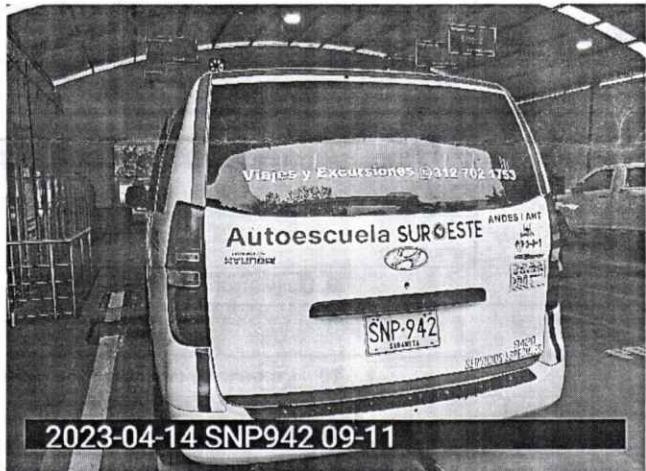
fuga de fluido sin goteo por el sistema de dirección

fuga de aceite sin goteo por la transmisión y por el empaque del cárter, Labrado Eje 1 Izquierda: 4,3 mm, Derecha: 5,5 mm, Eje 2 Izquierda: 11,3 mm, Derecha: 11,6 mm, Repuesto: 4,9 mm
