## RESULTADOS DE LA INSPECCIÓN

Centro de Diagnóstico Automotor del Oriente AGENCIA LLANOGRANDE , NIT: 900130135-8  
Km 2 vía Llanogrande vereda Chipre, RIONEGRO (ANTIOQUIA)  
TEL: 4482301

### B. RESULTADOS DE LA INSPECCIÓN MECANIZADA REALIZADA DE ACUERDO CON LOS MÉTODOS DEFINIDOS EN LA NTC 5375

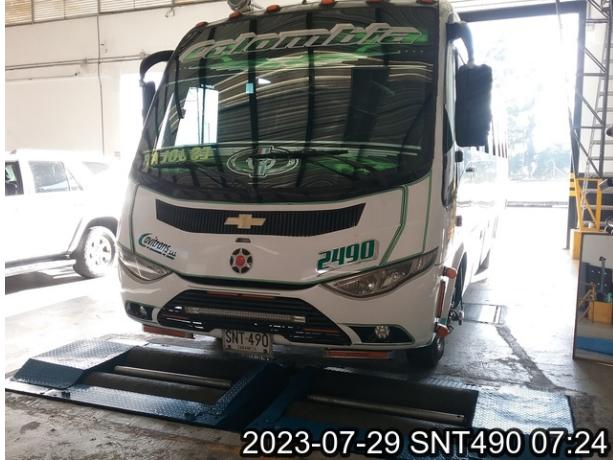
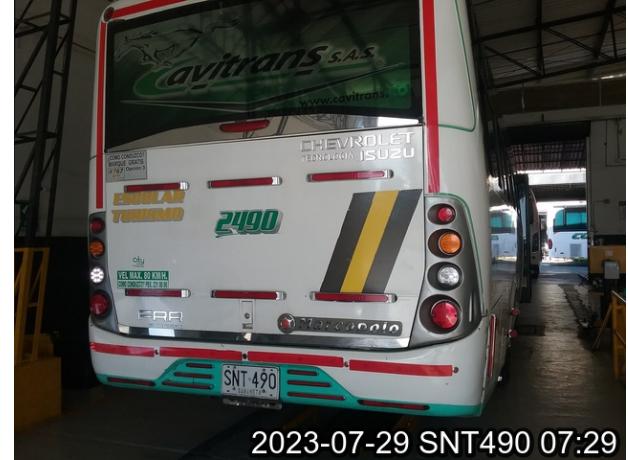
Presion eje1 derecha 1 90.0 PSI Presion eje1 izquierda 1 90.0 PSI Presion eje2 derecha 1 90.0 PSI Presion eje2 derecha 2 90.0 PSI Presion eje2 izquierda 1 90.0 PSI Presion eje2 izquierda 2 90.0 PSI  
Eje1 derecha 1 5.63mm ; Eje2 derecha 1 3.73mm ; Eje2 derecha 2 4.98mm ; Eje1 izquierda 1 5.78mm ; Eje2 izquierda 1 5.12mm ; Eje2 izquierda 2 5.09mm ;  
Llanta de repuesto 3.75mm ;  
Fuga de aceite en motor
