A. INFORMACIÓN GENERAL

3. DATOS DEL VEHICULO					
Placa SNP942	País COLOMBIA	Servicio Público	Clase MICROBUS	Marca HYUNDAI	Línea H1
Modelo 2010	No. de licencia de tránsito 10022250582	Fecha matrícula 2010-01-21	Color BLANCO CERAMICA	Combustible Diesel	VIN o Chasis KMJWA37HAAU195381
N. Motor D4BH9048407	Tipo motor 4T	Cilindrada 2476	Kilometraje 429172	Número de Sillas 12	Vidrios polarizados SI () NO (X) Blindaje SI () NO (X)

B. RESULTADOS DE LA INSPECCIÓN MECANIZADA REALIZADA DE ACUERDO CON LOS MÉTODOS DEFINIDOS EN LA NTC 5375

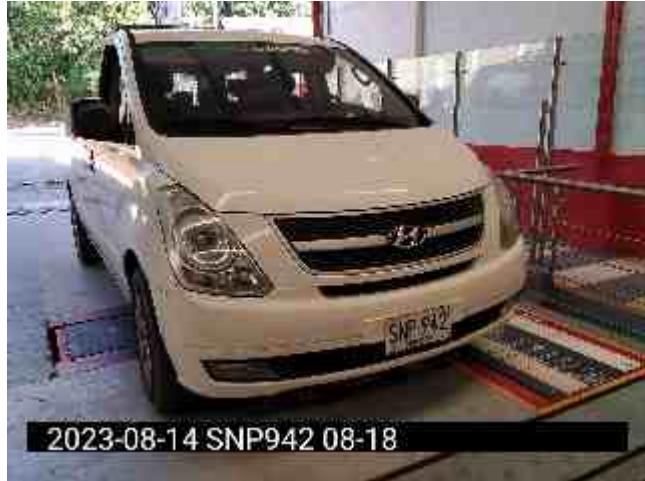
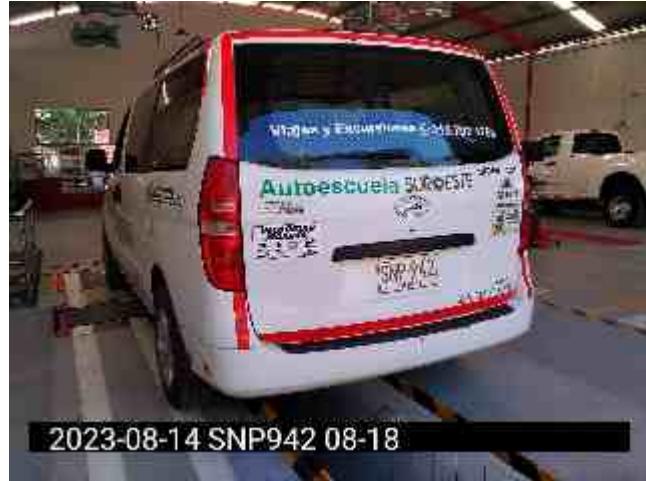
fuga de aceite sin goteo en el empaque del carter

fuga de aceite sin goteo en la transmision

fuga visible sin goteo en el deposito de la direccion, Labrado Eje 1 Izquierda: 2,9 mm, Derecha: 3,1 mm, Eje 2 Izquierda: 9,9 mm, Derecha: 9,4 mm, Repuesto: 6,6 mm
