RESULTADOS DE LA INSPECCIÓN

Centro de Diagnóstico Automotor del Oriente AGENCIA LLANOGRANDE , NIT: 900130135-8
Km 2 vía Llanogrande vereda Chipre, RIONEGRO (ANTIOQUIA)
TEL: 4482301

Placa SNT490	País Colombia	Servicio Público	Clase Bus	Marca Chevrolet	Línea Frr
Modelo 2013	No. de licencia de transito 10022899663	Fecha Matrícula 2013-02-05	Color Blanco verde	Combustible Diesel	VIN o Chasis 9GCFRR908DB050728
No. Motor 4HK1-045709	Tipo Motor DIESEL	Cilindraje 5193	Kilometraje 501167	Número de Sillas 41	Vidrios Polarizados SI () NO ()

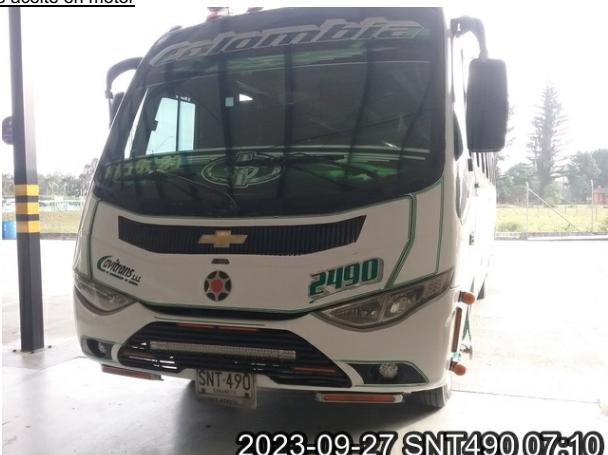
2023-09-27 SNT490 07:10

Código	Descripción	Grupo	Tipo de defecto	
			A	B
	Pérdidas de aceite sin goteo continuo	6.12 Motor		X
		Total	0	1

: Fuga de aceite en motor
