FICHA TECNICA

3. DATOS DEL VEHÍCULO					
Placa UFV828	País COLOMBIA	Servicio Público	Clase BUS	Marca CHEVROLET	Línea LV 150
Modelo 2006	No. de licencia de tránsito 10028595291	Fecha matrícula 2006-03-27	Color BLANCO VERDE	Combustible Diesel	VIN o Chasis 9GLV15076B000542
N. Motor 6WA1400195	Tipo motor 4T	Cilindrada 12000	Kilometraje 82312	Número de Sillas 48	Vidrios polarizados SI () NO (X) Blindaje SI () NO (X)

B. RESULTADOS DE LA INSPECCIÓN MECANIZADA REALIZADA DE ACUERDO CON LOS MÉTODOS DEFINIDOS EN LA NTC 5375

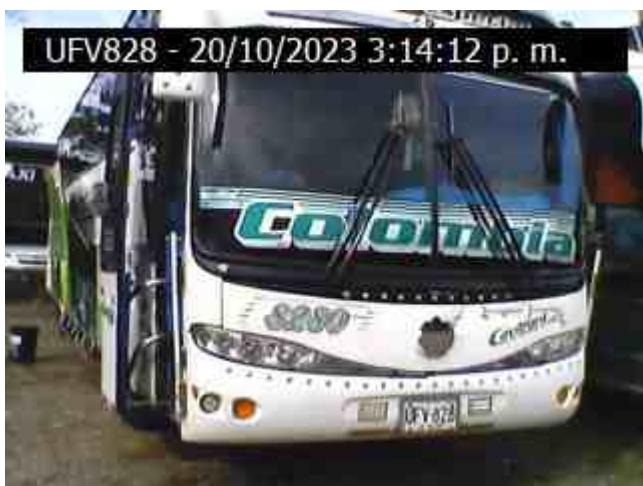
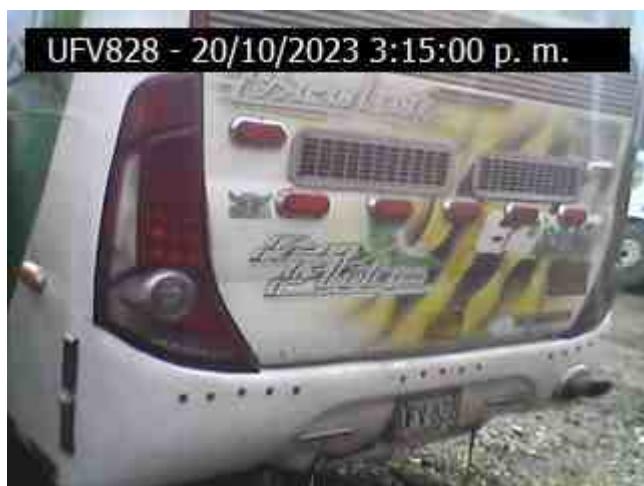
Visual - JAIRSON GERMAN GELIZ MILLAN,Luces - JAIRSON GERMAN GELIZ MILLAN,Foto #1 - JAIRSON GERMAN GELIZ MILLAN,Foto #2 - JAIRSON GERMAN GELIZ MILLAN,
