RESULTADOS DE LA INSPECCIÓN

Centro de Diagnóstico Automotor del Oriente AGENCIA LLANOGRANDE , NIT: 900130135-8  
Km 2 vía Llanogrande vereda Chipre, RIONEGRO (ANTIOQUIA)  
TEL: 4482301

| Placa<br>SNW062 | País<br>Colombia | Servicio<br>Público | Clase<br>Bus | Marca<br>Chevrolet | Línea<br>Frr |

B. RESULTADOS DE LA INSPECCIÓN MECANIZADA REALIZADA DE ACUERDO CON LOS MÉTODOS DEFINIDOS EN LA NTC 5375

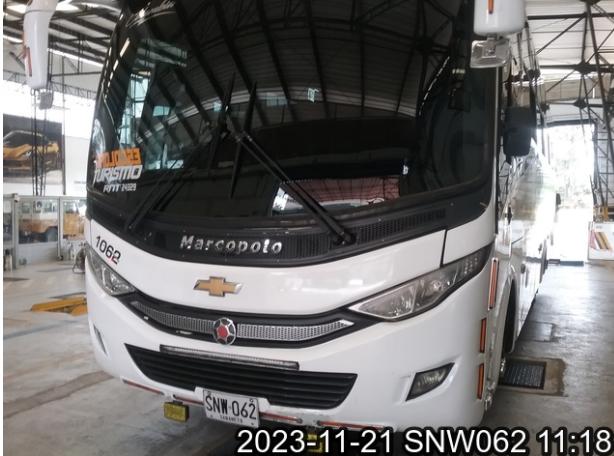
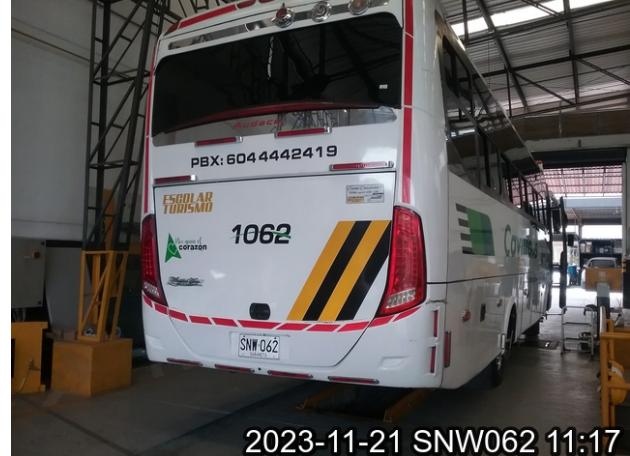
| Código | Descripción | Grupo | Tipo de defecto | |
|---|---|---|---|---|
| | Pérdidas de aceite sin goteo continuo | 6.12 Motor | | X |

: Fuga de aceite en motor
