## RESULTADOS DE LA INSPECCIÓN

CENTRO DE DIAGNOSTICO AUTO SUR, NIT: 900157012-8  
 Calle 8 B # 65- 295, MEDELLIN (ANTIOQUIA)  
 TEL: 3545481

Placa SNW078	País Colombia	Servicio Público	Clase Microbus	Marca Renault	Línea Nuevo master minibus
Modelo 2014	No. de licencia de transito 10029085241	Fecha Matrícula 2014-07-10	Color Blanco glacial	Combustible Diesel	VIN o Chasis 93YMAF4CEEJ884502
No. Motor M9TC678C008753	Tipo Motor DIESEL	Cilindraje 2299	Kilometraje 397716	Número de Sillas 19	Vidrios Polarizados SI ( ) NO ( )

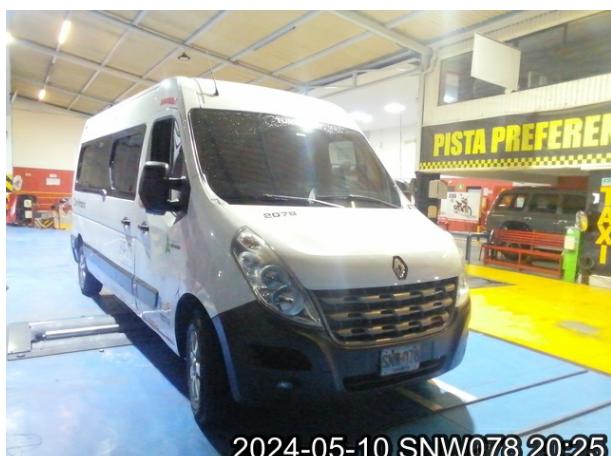
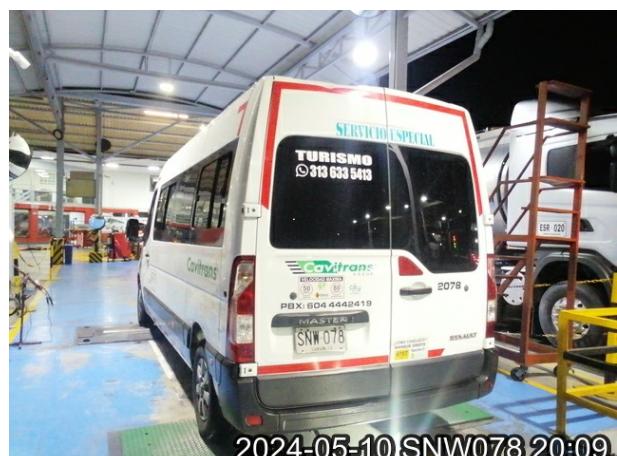
Código	Descripción	Grupo	Tipo de defecto	
			A	B
	Pérdidas de aceite sin goteo continuo	6.12 Motor		X
	Inexistencia o ruptura de los guardapolvos de las rótulas de suspensión	6.8 Suspensión		X
	Testigos o indicadores encendidos en el tablero de instrumentos que indican falla	6.4 Alumbrado y señalización		X
	Perdidas de aceite sin goteo continuo en la transmisión o la caja	6.14 Transmisión		X
		Total	0	4

: CHECK ENGINE ENCENDIDO
