RESULTADOS DE LA INSPECCIÓN

Centro de Diagnóstico Automotor del Oriente AGENCIA LLANOGRANDE , NIT: 900130135-8  
Km 2 vía Llanogrande vereda Chipre, RIONEGRO (ANTIOQUIA)  
TEL: 4482301

SNQ012

B. RESULTADOS DE LA INSPECCIÓN MECANIZADA REALIZADA DE ACUERDO CON LOS MÉTODOS DEFINIDOS EN LA NTC 5375

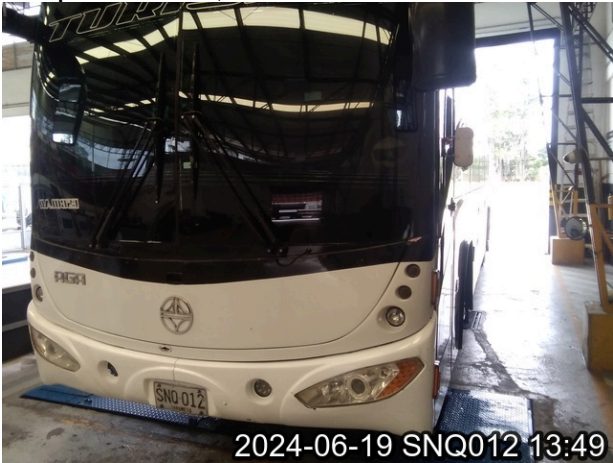
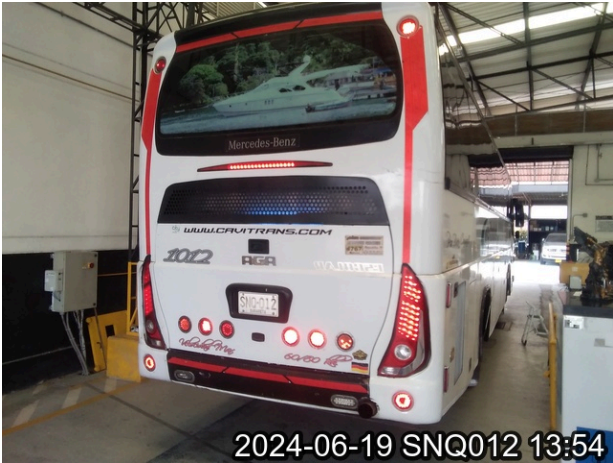
Presion eje1 derecha 1 100.0 PSI Presion eje1 izquierda 1 100.0 PSI Presion eje2 derecha 1 100.0 PSI Presion eje2 derecha 2 100.0 PSI Presion eje2 izquierda 1 100.0 PSI Presion eje2 izquierda 2 100.0 PSI Eje1 derecha 1 12.8mm ; Eje2 derecha 1 12.9mm ; Eje2 derecha 2 15.3mm ; Eje1 izquierda 1 13.7mm ; Eje2 izquierda 1 11.7mm ; Eje2 izquierda 2 10.5mm ; Llanta de repuesto 15.7mm ;
