| Fecha de prueba<br>2024-06-20 08:39:59 | | Nombre o razón social<br>DANIELA VELEZ RIOS | | Documento de identidad<br>CC (X) NIT ( ) CE ( ) No: 1033657816 | |

| Placa<br>SNP942 | | Pais<br>COLOMBIA | Servicio<br>Público | Clase<br>MICROBUS | Marca<br>HYUNDAI | Linea<br>H1 |

B. RESULTADOS DE LA INSPECCIÓN MECANIZADA REALIZADA DE ACUERDO CON LOS MÉTODOS DEFINIDOS EN LA NTC 5375

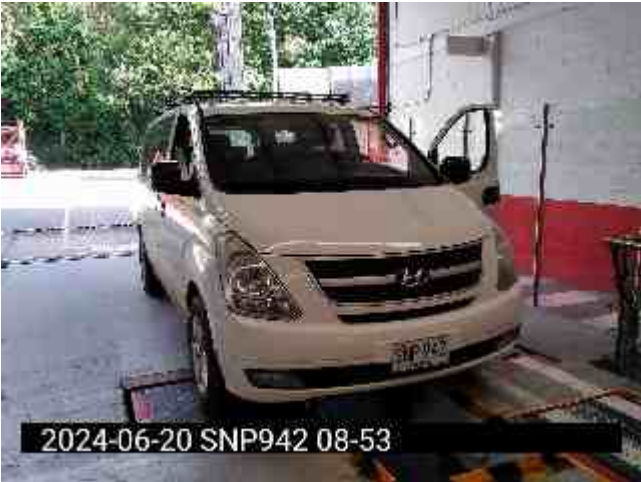
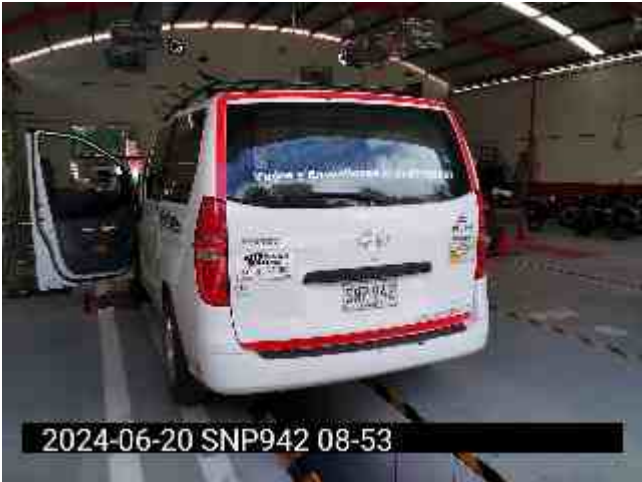
| Código | Descripción | Grupo | Tipo de defecto | |
|---|---|---|---|---|
| 6140102 | Perdidas de aceite sin goteo continuo en la transmisión o caja. | TRANSMISIÓN | | X |
| 6120101 | Pérdidas de aceite sin goteo continuo. | MOTOR | | X |

fuga de aceite en los empaques del motor , fuga de aceite en la caja de transmision, Labrado Eje 1 Izquierda: 7,6 mm, Derecha: 8,2 mm, Eje 2 Izquierda: 9,2 mm, Derecha: 9,3 mm, Repuesto: 4,3 mm
