**CDN**  
DE ORIENTE  
REVISIÓN TECNICO MECANICA

FUR N°: 3-1091

<b>3. DATOS DEL VEHÍCULO</b>					
Placa	País	Servicio	Clase	Marca	Línea
TNH057	Colombia	Público	Bus	Chevrolet	Lv 150
Modelo	Número de licencia de tránsito	Fecha Matrícula	Color	Combustible/Propulsión	VIN o Chasis
2010	10020315896	2009-10-30	Blanco verde	Diesel	0
No de Motor	Tipo Motor	Cilindraje (cm³) (si aplica)	Kilometraje	Número de pasajeros (sin incluir conductor)	Blindaje
6WA1401004	DIESEL	12068	NO FUNCIONAL	44	SI ( ) NO (X)
Potencia (si aplica)	Tipo de Carrocería	Fecha vencimiento SOAT	Conversión GNV	SI ( ) NO ( ) N/A (X)	Fecha Vencimiento GNV
230	CERRADA	2024-09-23

## B. RESULTADOS DE LA INSPECCIÓN MECANIZADA REALIZADA DE ACUERDO CON LOS MÉTODOS DEFINIDOS POR LA NTC 5375; NTC 6218; NTC 6282.

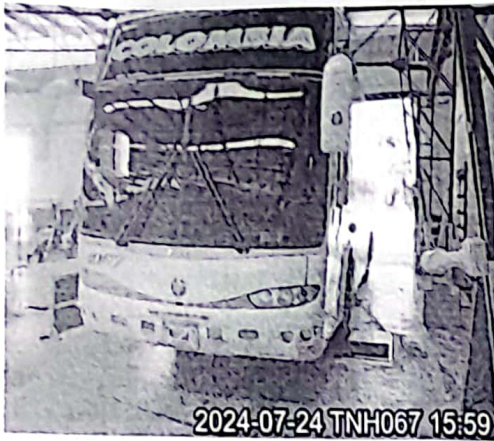
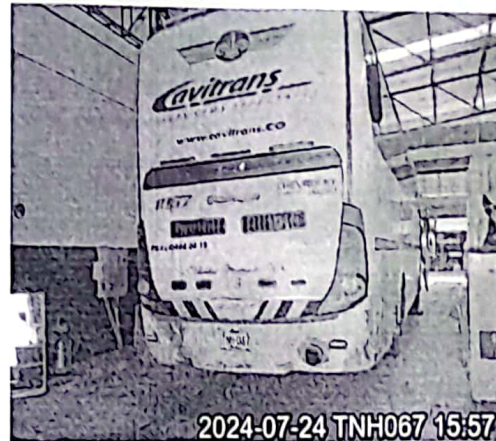
G. REGISTRO FOTOGRÁFICO DE LA REVISIÓN TÉCNICO-MECÁNICA Y DE EMISIONES CONTAMINANTES

Carrocería y chasis [1.1.1.1.13]: Bumper trasero en mal estado
