| Placa<br>SNP942 | | Pais<br>COLOMBIA | Servicio<br>Público | Clase<br>MICROBUS | Marca<br>HYUNDAI | Linea<br>H1 |

B. RESULTADOS DE LA INSPECCIÓN MECANIZADA REALIZADA DE ACUERDO CON LOS MÉTODOS DEFINIDOS EN LA NTC 5375

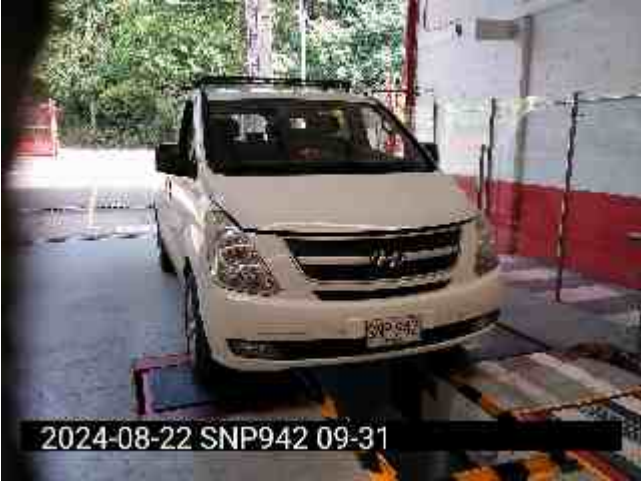
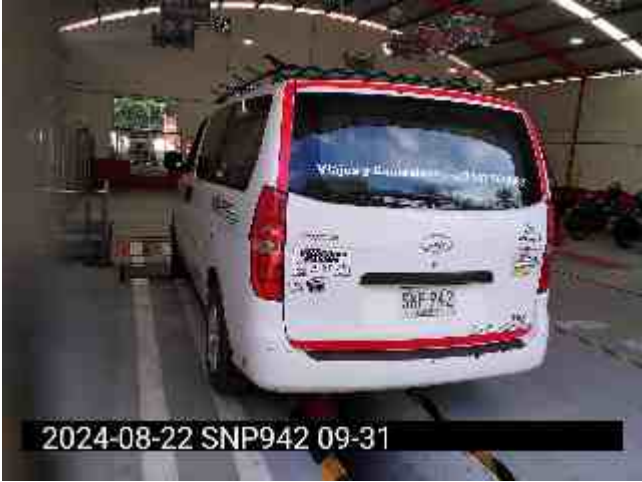
| Código | Descripción | Grupo | Tipo de defecto | |
|---|---|---|---|---|
| 6140102 | Perdidas de aceite sin goteo continuo en la transmisión o caja. | TRANSMISIÓN | | X |
| 6120101 | Pérdidas de aceite sin goteo continuo. | MOTOR | | X |

fuga de aceite sin goteo por la transmision y por los empaques del motor, Labrado Eje 1 Izquierda: 6,5 mm, Derecha: 8,4 mm, Eje 2 Izquierda: 8,9 mm, Derecha: 5,4 mm, Repuesto: 8,0 mm
