#### E. CONFORMIDAD CON LA NORMA NTC 5375

#### F. COMENTARIOS U OBSERVACIONES ADICIONALES:

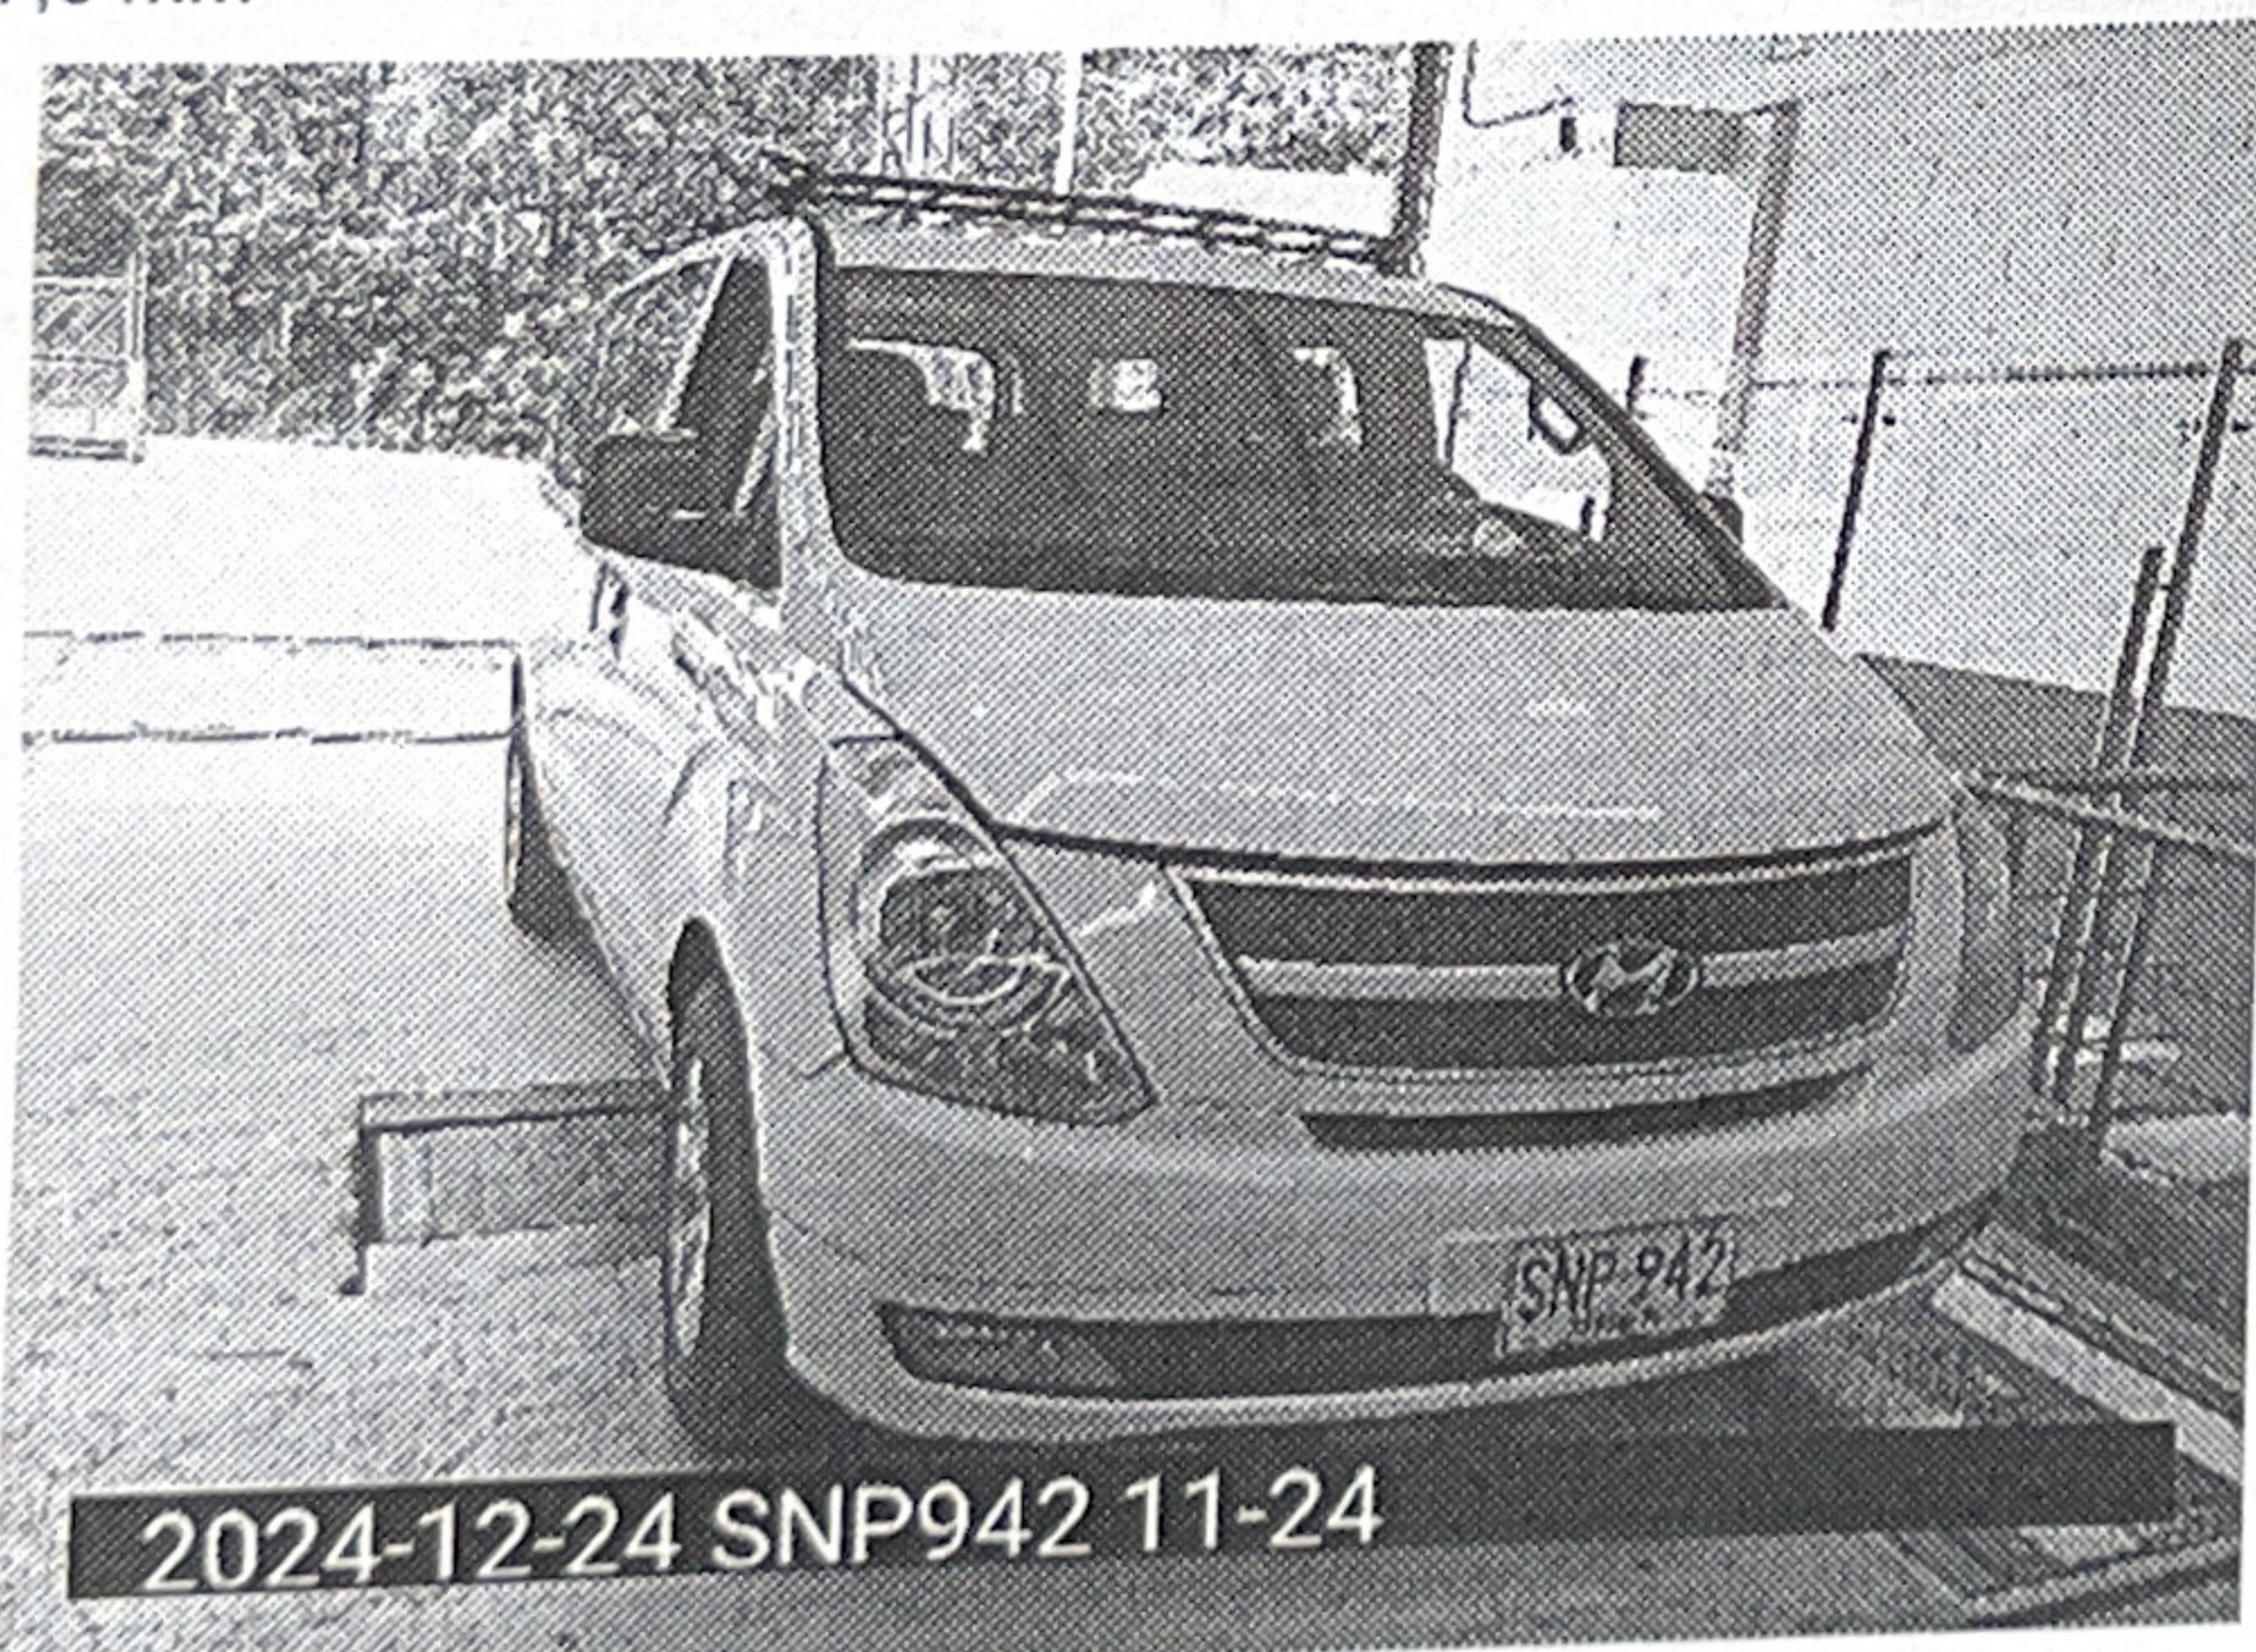
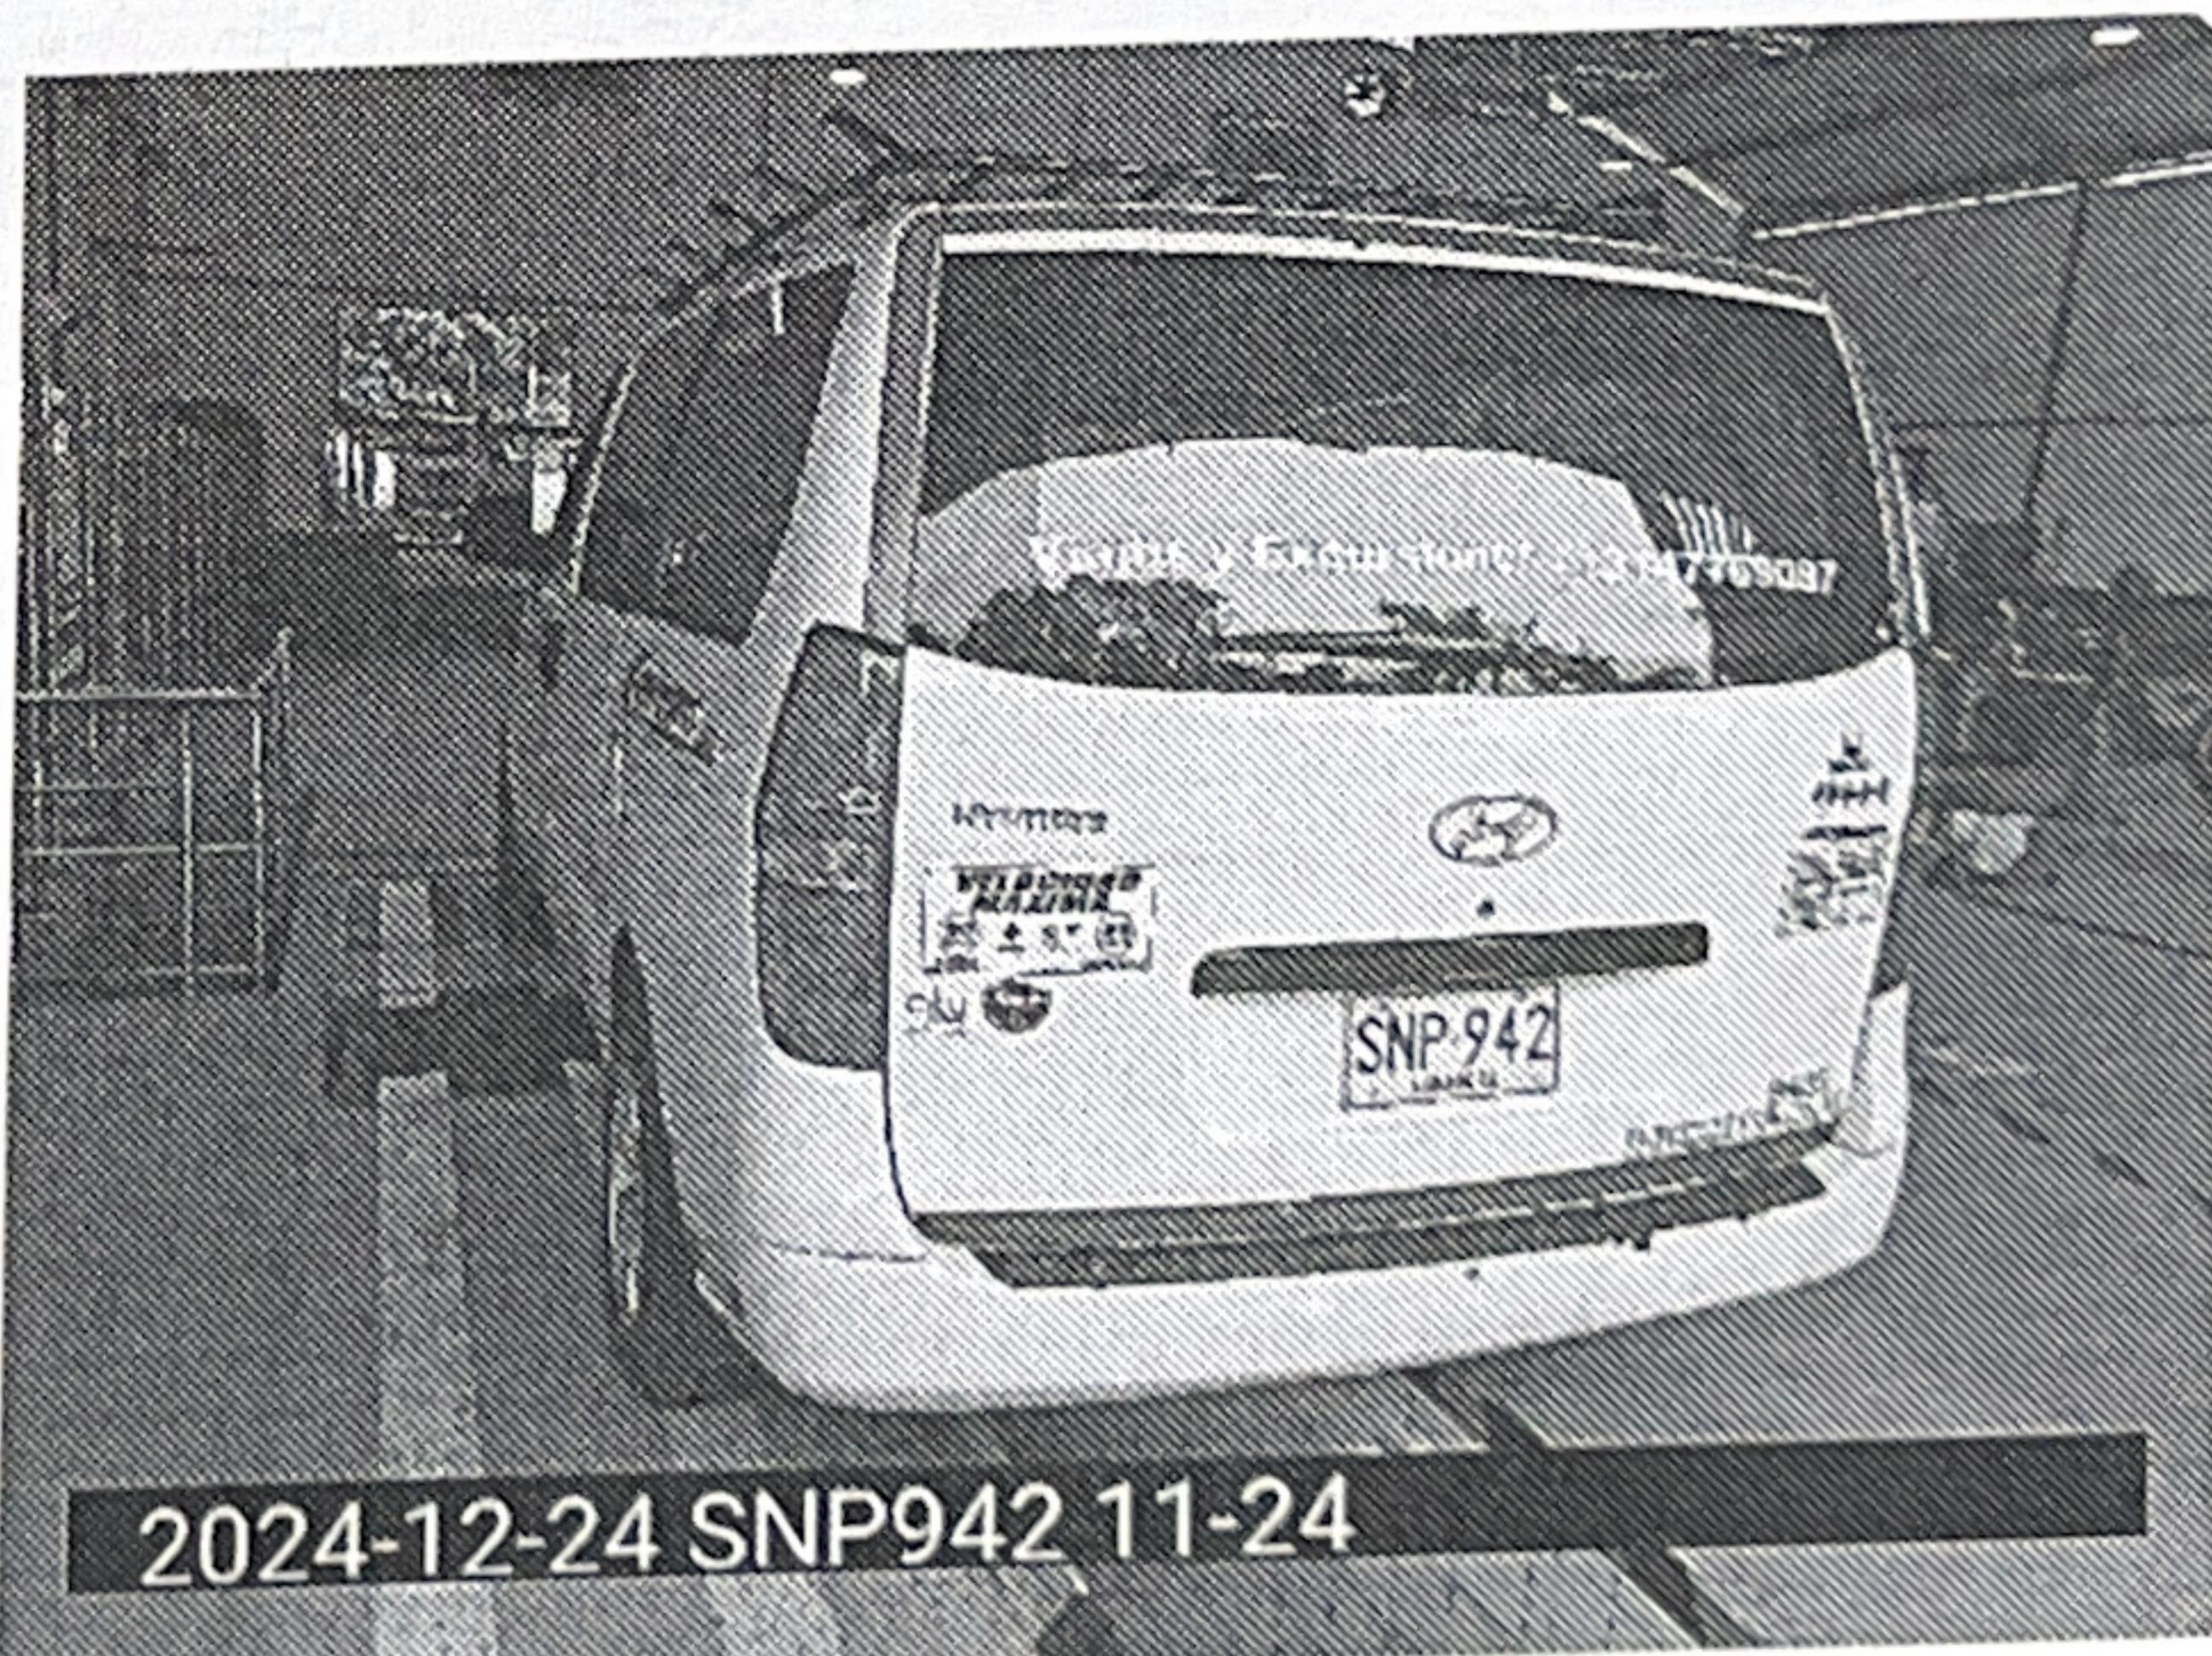
fuga de aceite en el empaque del carter, Labrado Eje 1 Izquierda: 6,0 mm, Derecha: 6,1 mm, Eje 2 Izquierda: 7,1 mm, Derecha: 7,2 mm, Repuesto: 7,0 mm
