## RESULTADOS DE LA INSPECCIÓN

Centro de Diagnóstico Automotor del Oriente AGENCIA LLANOGRANDE , NIT: 900130135-8  
Km 2 vía Llanogrande vereda Chipre, RIONEGRO (ANTIOQUIA)  
TEL: 4482301

Placa UAQ761	País Colombia	Servicio Público	Clase Buseta	Marca Chevrolet	Línea Npr
Modelo 2009	No. de licencia de transito 10030826636	Fecha Matrícula 2008-09-05	Color Blanco	Combustible Diesel	VIN o Chasis 9GCNPR7129B111236
No. Motor 661756	Tipo Motor DIESEL	Cilindraje 4570	Kilometraje 468088	Número de Sillas 30	Vidrios Polarizados SI ( ) NO ( )

### B. RESULTADOS DE LA INSPECCIÓN MECANIZADA REALIZADA DE ACUERDO CON LOS MÉTODOS DEFINIDOS EN LA NTC 5375

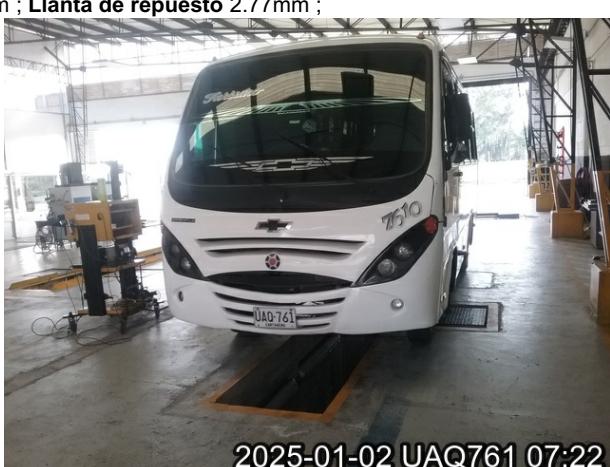
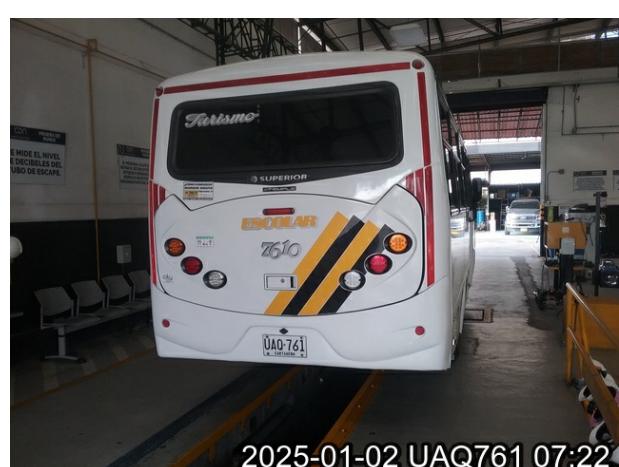
Código	Descripción	Grupo	Tipo de defecto	
			A	B
	Pérdidas de aceite sin goteo continuo	6.12 Motor		X
		Total	0	1

: Fuga de aceite en el motor
