RESULTADOS DE LA INSPECCIÓN

Centro de Diagnóstico Automotor del Oriente AGENCIA LLANOGRANDE, NIT: 900130135-8
Km 2 vía Llanogrande vereda Chipre, RIONEGRO (ANTIOQUIA)

Placa SNQ012	País Colombia	Servicio Público	Clase Bus	Marca Mercedes benz	Línea Oh1526
Modelo 2011	No. de licencia de transito 10014723588	Fecha Matrícula 2011-02-05	Color Blanco verde	Combustible Diesel	VIN o Chasis 9BM368006BB733450
No. Motor 906998U0894397	Tipo Motor DIESEL	Cilindraje 6374	Kilometraje 0	Número de Sillas 44	Vidrios Polarizados SI () NO ()

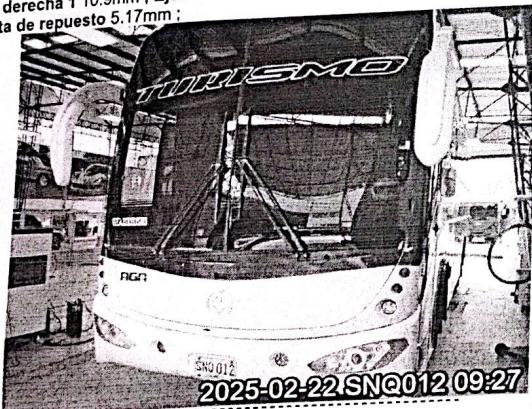
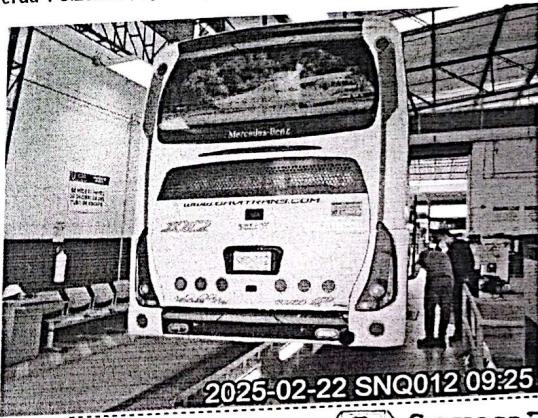
* Fuga de hidráulico por conducto sin goteo
 * Las prueba de luces (si aplica) está reportada en klx a 1m como se establece en la NTC 5375.2012
 Presion eje1 derecha 1 100.0 PSI Presion eje1 izquierda 1 100.0 PSI Presion eje2 derecha 1 100.0 PSI Presion eje2 derecha 2 100.0 PSI Presion eje2 izquierda 1 100.0 PSI Presion eje2 izquierda 2 100.0 PSI Presion repuesto 100.0 PSI
 Eje1 derecha 1 10.9mm ; Eje2 derecha 1 2.02mm ; Eje2 derecha 2 2.11mm ; Eje1 izquierda 1 6.28mm ; Eje2 izquierda 1 4.99mm ; Eje2 izquierda 2 7.12mm ;
 Llanta de repuesto 5.17mm ;
