A. INFORMACIÓN GENERAL
1. FECHA
2. DATOS DEL PROPIETARIO O TENEDOR DEL VEHÍCULO

3. DATOS DEL VEHÍCULO						
Placa SNP942	País COLOMBIA	Servicio Público	Clase MICROBUS	Marca HYUNDAI	Línea H1	
Modelo 2010	No. de licencia de tránsito 10022250582	Fecha matrícula 2010-01-21	Color BLANCO CERAMICA	Combustible Diesel	VIN o Chasis KMJWA37HAAU195381	
N. Motor D4BH9048407	Tipo motor 4T	Cilindraje 2476	Kilometraje 455100	Número de Sillas 11	Vidrios polarizados SI () NO (X)	Blindaje SI () NO (X)

B. RESULTADOS DE LA INSPECCIÓN MECANIZADA REALIZADA DE ACUERDO CON LOS MÉTODOS DEFINIDOS EN LA NTC 5375

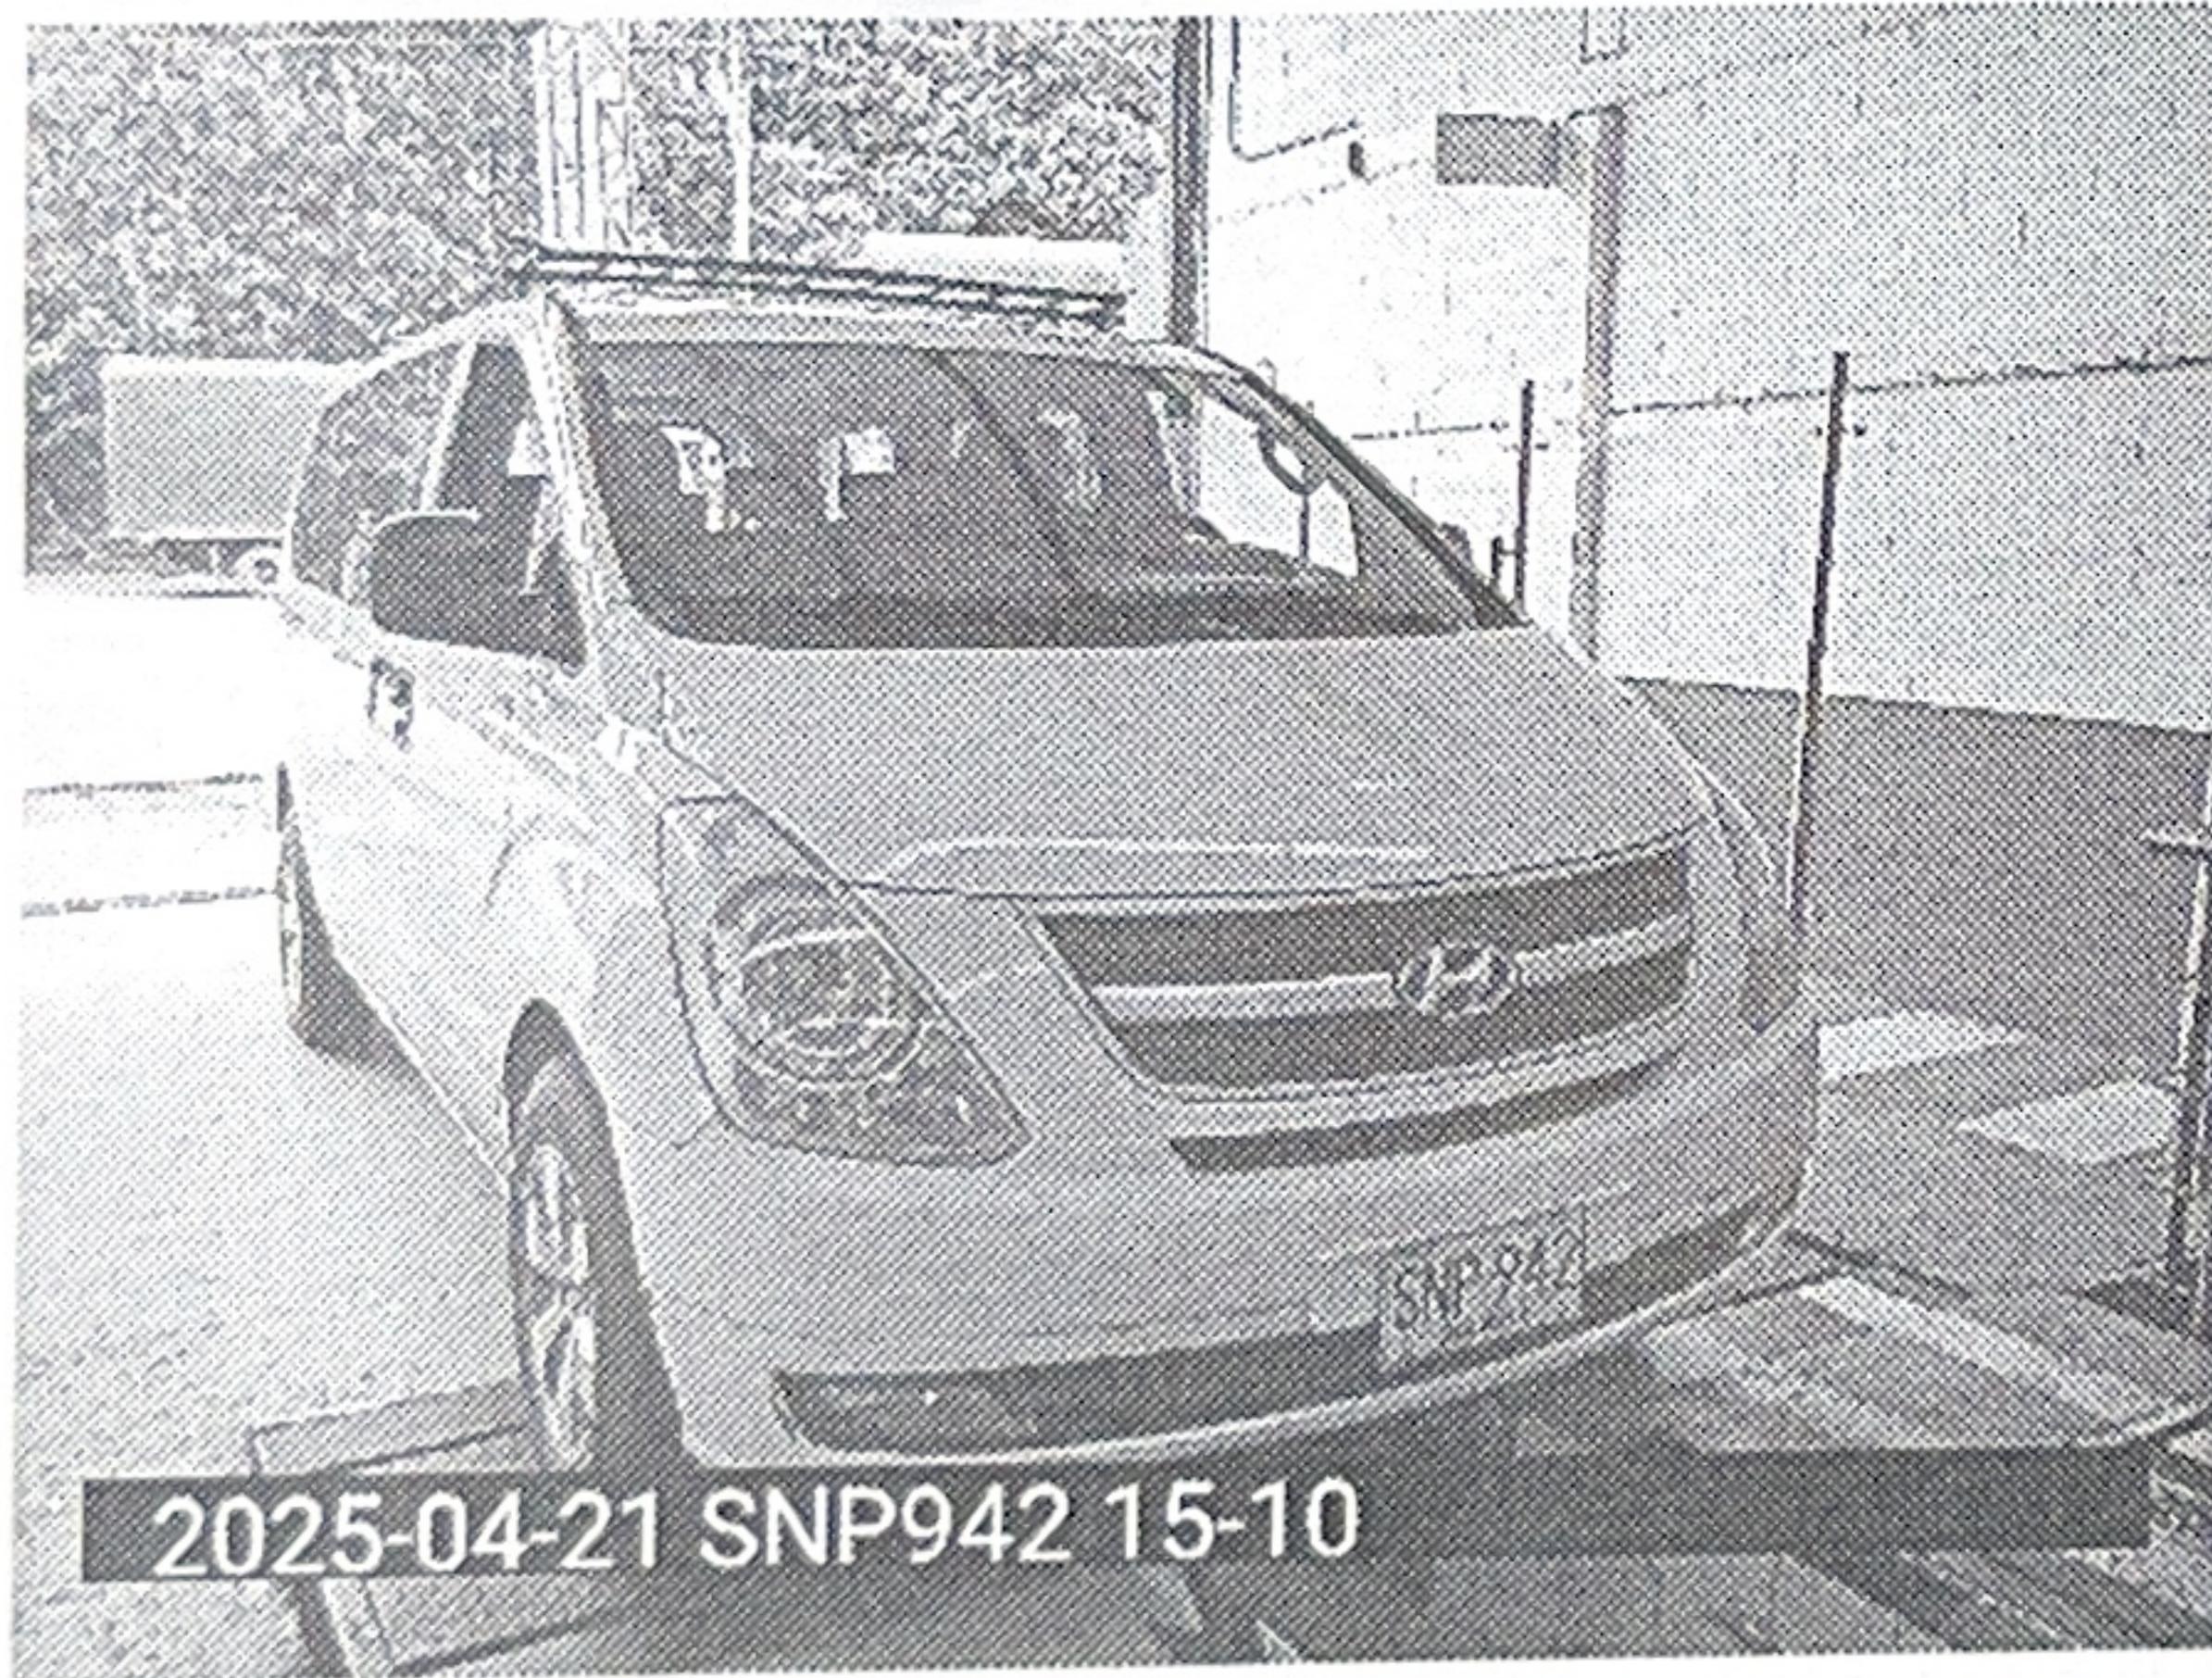
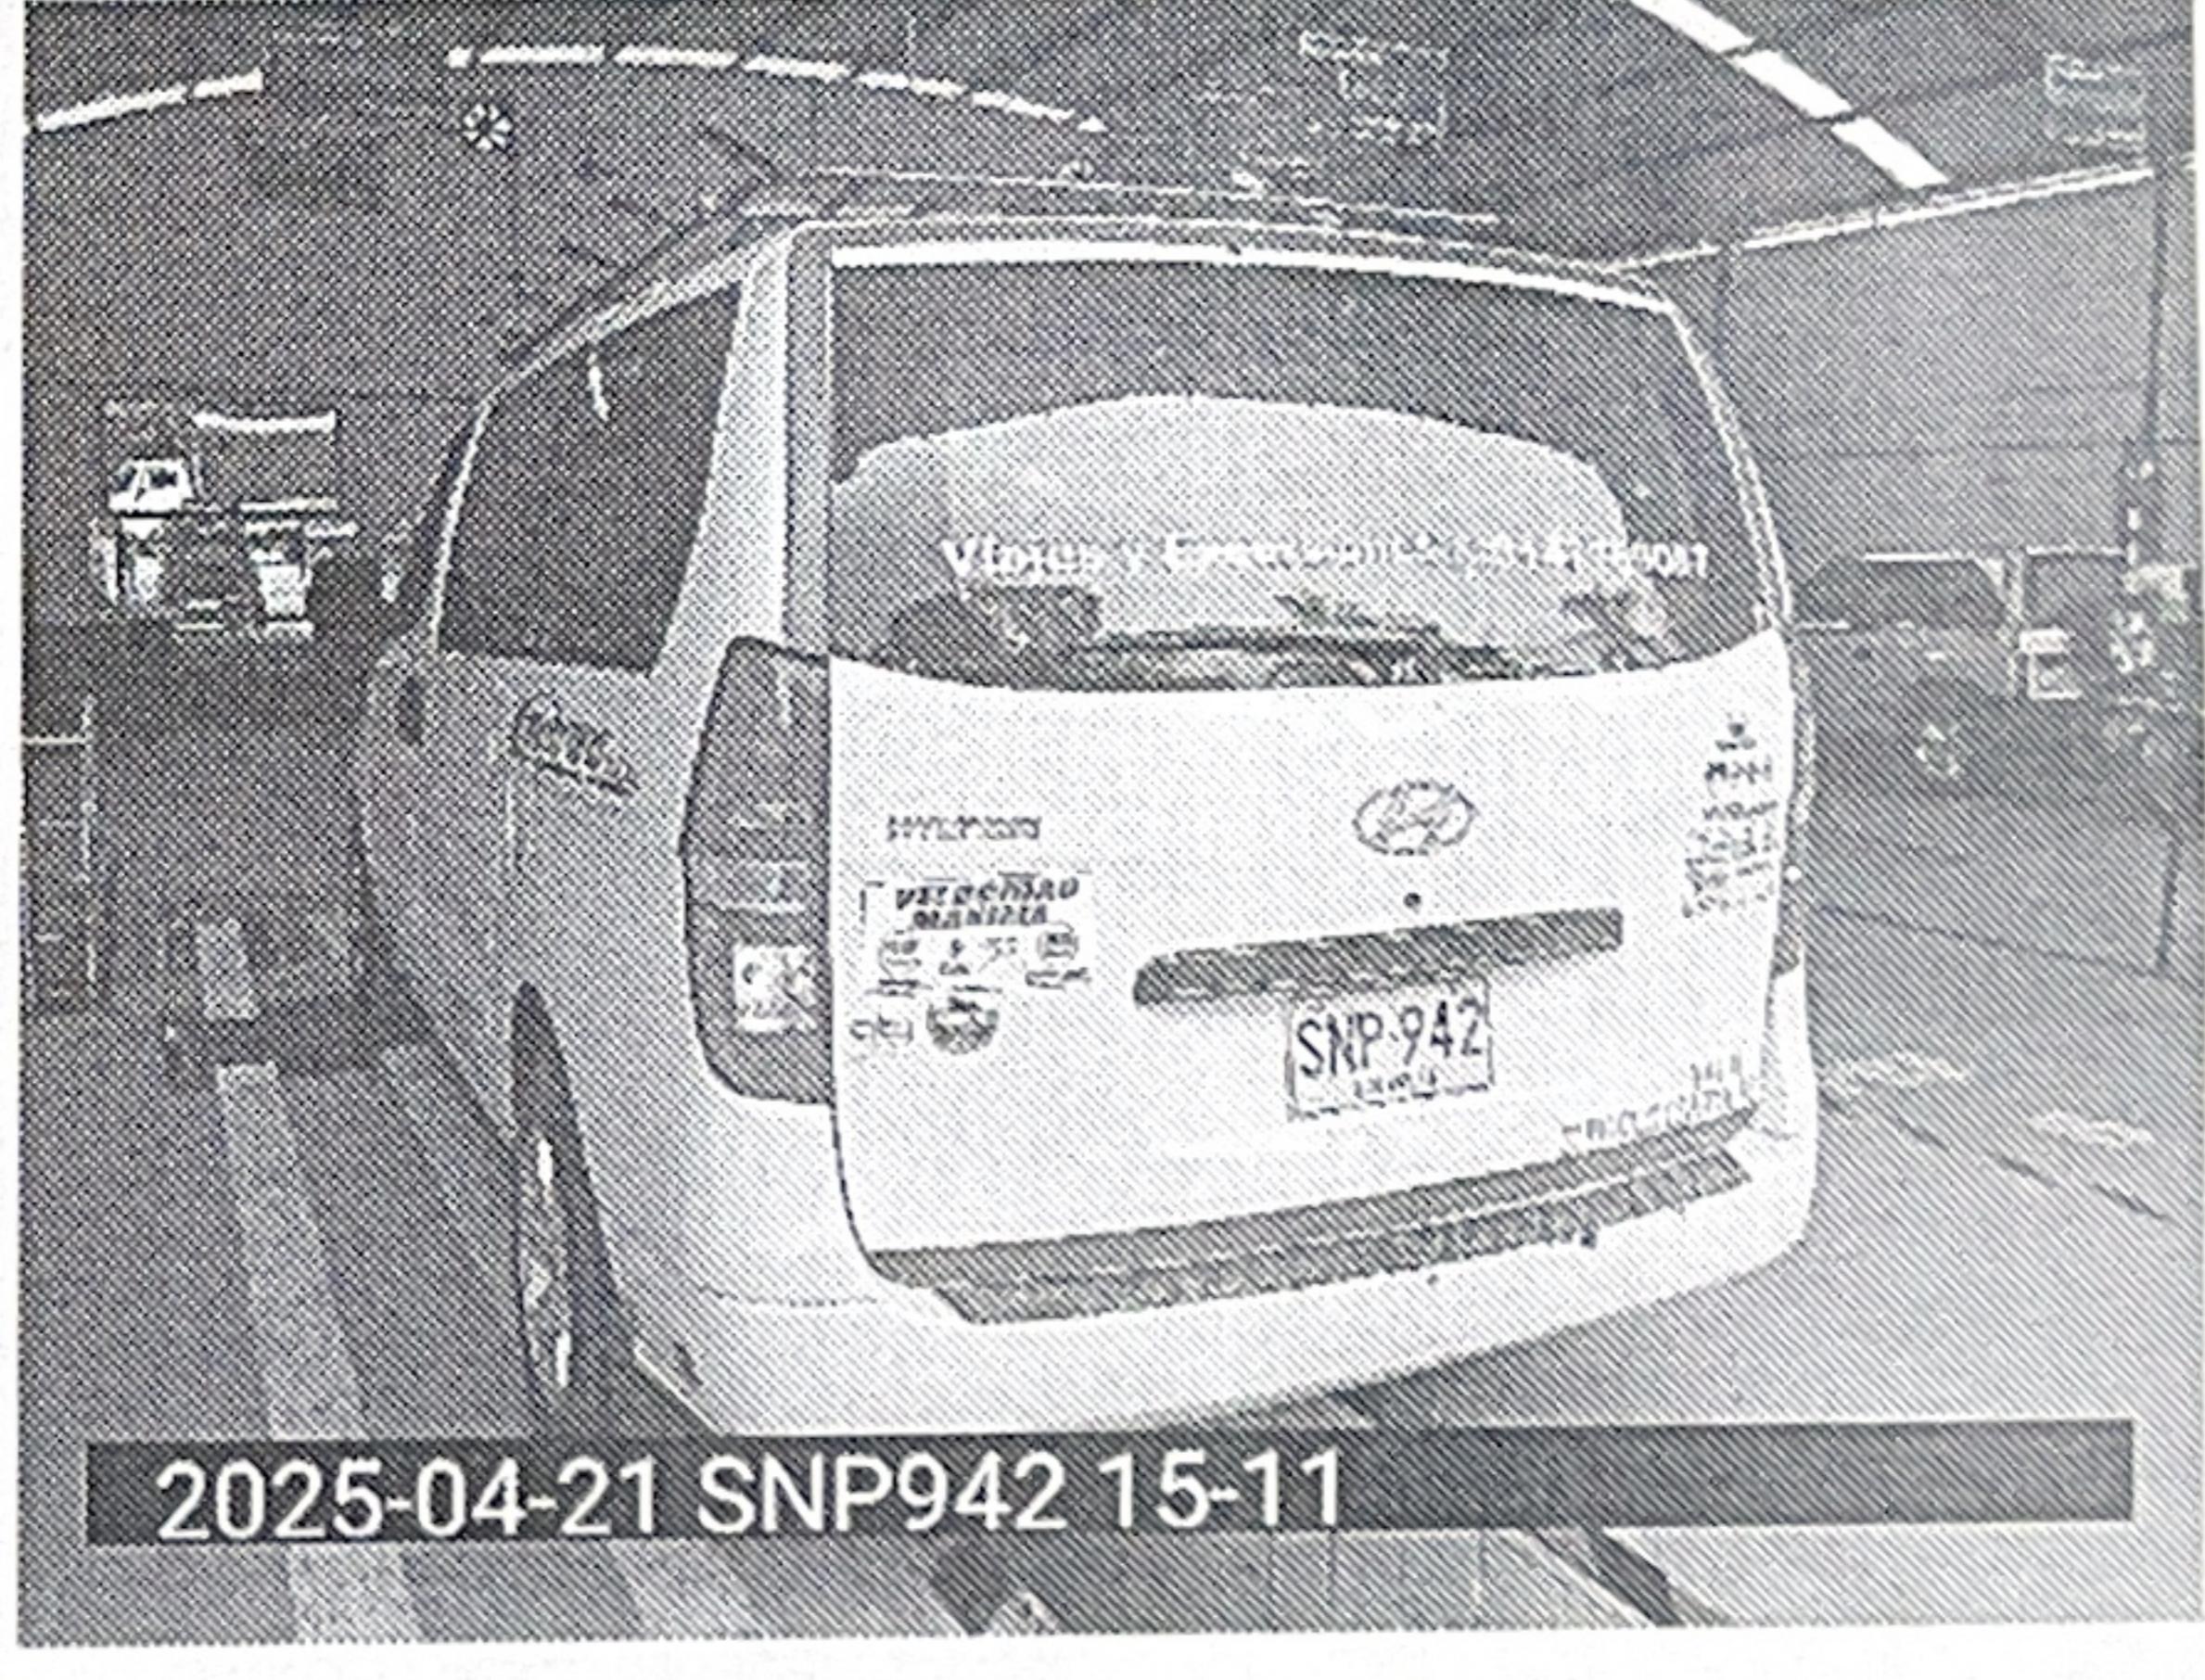
Código	Descripción	Grupo	Tipo de defecto
6120101	Pérdidas de aceite sin goteo continuo.	MOTOR	A B
			X

- Humedad de aceite en el empaque del cárter., Labrado Eje 1 Izquierda: 5,0 mm, Derecha: 5,7 mm, Eje 2 Izquierda: 4,2 mm, Derecha: 5,0 mm, Repuesto: 6,1 mm
