RESULTADOS DE LA INSPECCIÓN

CENTRO DE DIAGNOSTICO AUTO SUR, NIT: 900157012-8  
Calle 8 B # 65- 295, MEDELLIN (ANTIOQUIA)  
TEL: 3545481

Placa SNW078	País Colombia	Servicio Público	Clase Microbus	Marca Renault	Línea Nuevo master minibus
Modelo 2014	No. de licencia de transito 10029085241	Fecha Matrícula 2014-07-10	Color Blanco glacial	Combustible Diesel	VIN o Chasis 93YMAF4CEEJ884502
No. Motor M9TC678C008753	Tipo Motor DIESEL	Cilindraje 2299	Kilometraje 434269	Número de Sillas 19 SI ( ) NO ( )	Vidrios Polarizados SI ( ) NO (X)

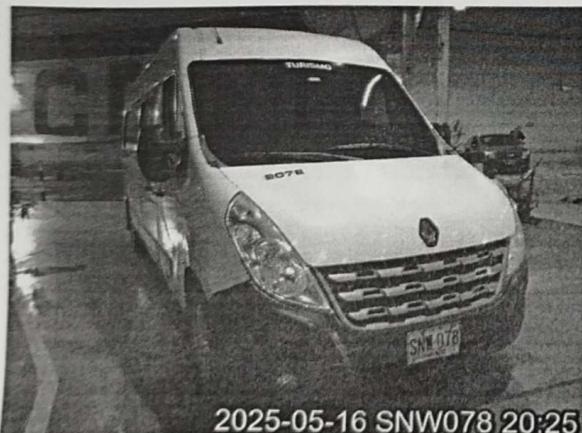
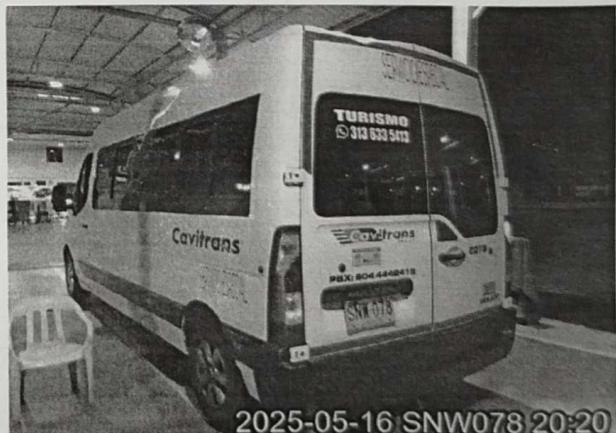
Santiago Alvarez Perez [Inspección sensorial interior], Santiago Alvarez Perez [Inspección sensorial exterior], Santiago Alvarez Perez [Alineación, peso, suspensión y frenos], Juan Carlos Uribe Muñoz [Inspección sensorial motor], Juan Carlos Uribe Muñoz [Foto delantera], Juan Carlos Uribe Muñoz [Inspección sensorial inferior], Juan Carlos Uribe Muñoz [Foto trasera], Santiago Alvarez Perez [Tercera placa], Juan Carlos Uribe Muñoz [Profundidad de labrado]
