**RESULTADOS DE LA INSPECCIÓN**

CENTRO DE DIAGNOSTICO AUTOMOTOR LA AGUACATALA, NIT: 900967517-0

**3. DATOS DEL VEHICULO**

Placa LKK754	País Colombia	Servicio Público	Clase Campero	Marca Renault	Línea Duster
Modelo 2024	No. de licencia de tránsito 10032694904	Fecha Matrícula 2023-01-31	Color Blanco glacial (v)	Combustible Gasolina	VIN o Chasis 9FBHJD40XRM538733
No. Motor A460D049366	Tipo Motor OTTO	Cilindraje 1333	Kilometraje 51054	Número de Sillas 5	Vidrios Polarizados SI ( ) NO ( )
					Blindaje SI ( ) NO (X)

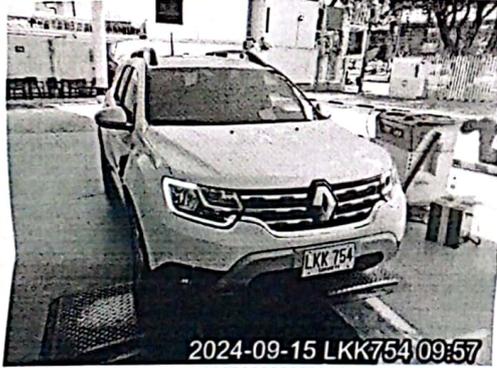
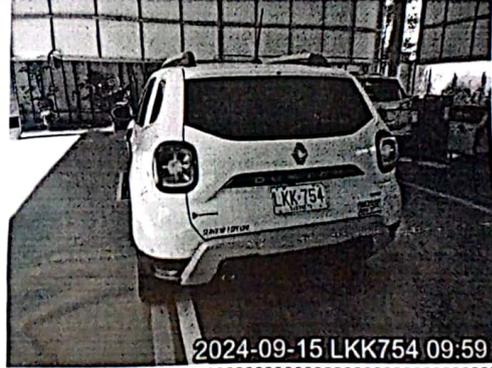
Sebastian Muñoz Patiño [Inspección sensorial interior], Simon Toro Valencia [Profundidad de labrado], Sebastian Muñoz Patiño [Tercera placa], Sebastian Muñoz Patiño [Alineación, peso, suspensión y frenos], Sebastian Muñoz Patiño [Inspección sensorial exterior], Simon Toro Valencia [Inspección sensorial motor], Javison Posada Rojas [Foto delantera], Sebastian Muñoz Patiño [Foto trasera], Simon Toro Valencia [Inspección sensorial inferior],
