A. INFORMACIÓN GENERAL

3. DATOS DEL VEHICULO							
Placa TAR231		País COLOMBIA	Servicio Público	Clase BUSETA	Marca CHEVROLET		Línea NPR
Modelo 2016		No. de licencia de tránsito 10033371520		Fecha matrícula 2015-04-23	Color BLANCO	Combustible Gasolina	VIN o Chasis 9GCNPR756GB001127
N. Motor 4HK1-324522		Tipo motor 4T		Cilindraje 5193	Kilometraje 302210	Número de Sillas 24	Vidrios polarizados SI () NO (X)

B. RESULTADOS DE LA INSPECCIÓN MECANIZADA REALIZADA DE ACUERDO CON LOS MÉTODOS DEFINIDOS EN LA NTC 5375

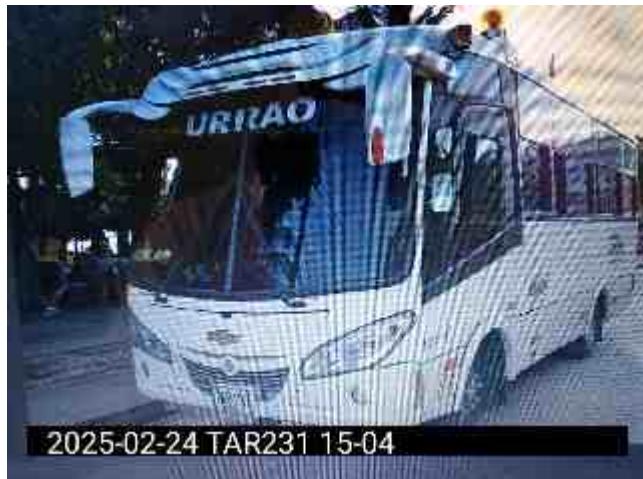
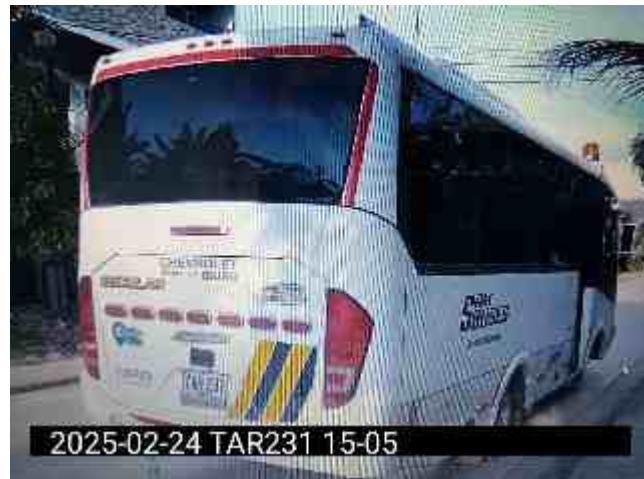
Labrado Eje 1 Izquierda: 6,4 mm, Derecha: 7,2 mm, Eje 2 Izquierda: 5,9 mm Interna: 6,3 mm, Derecha: 9,6 mm Interna: 9,2 mm, Repuesto: 5,5 mm
