3. DATOS DEL VEHICULO						
Placa	País	Servicio	Clase	Marca	Línea	
TAR231	COLOMBIA	Público	BUSETA	CHEVROLET	NPR	
Modelo	No. de licencia de tránsito	Fecha matrícula	Color	Combustible	VIN o Chasis	
2016	10033371520	2015-04-23	BLANCO	Gasolina	9GCNPR756GB001127	
N. Motor	Tipo motor	Cilindraje	Kilometraje	Número de Sillas	Vidrios polarizados	Blindaje
4HK1-324522	4T	5193	0	24	SI ( ) NO (X)	SI ( ) NO (X)

#### B. RESULTADOS DE LA INSPECCIÓN MECANIZADA REALIZADA DE ACUERDO CON LOS MÉTODOS DEFINIDOS EN LA NTC 5375

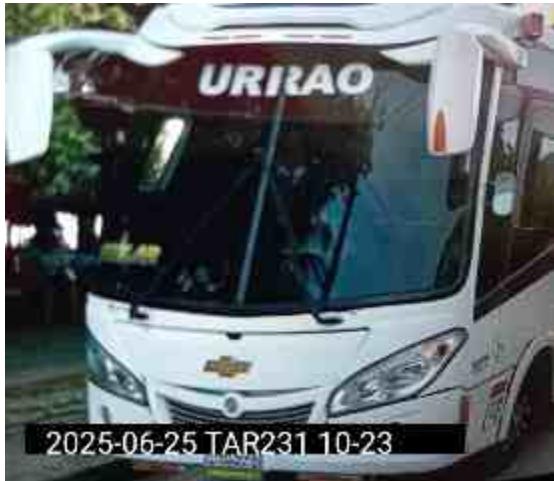
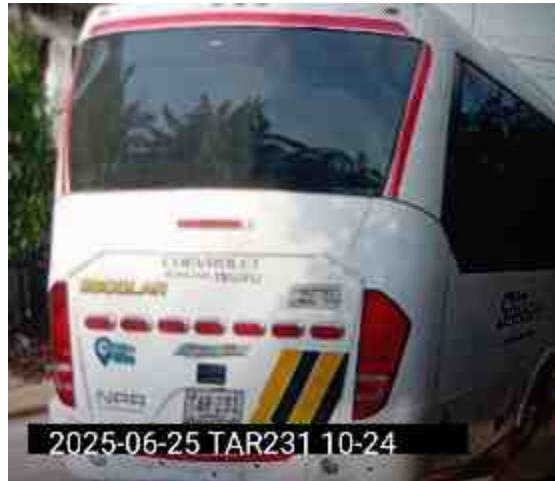
TECNICOMECHANICA: 2026-01-13, Labrado Eje 1 Izquierda: 7,7 mm, Derecha: 8,1 mm, Eje 2 Izquierda: 8,9 mm Interna: 9,1 mm, Derecha: 9,2 mm Interna: 9,4 mm, Repuesto: 9,1 mm
