3. DATOS DEL VEHICULO					
Placa TAR231	País COLOMBIA	Servicio Público	Clase BUSETA	Marca CHEVROLET	Línea NPR
Modelo 2016	No. de licencia de tránsito 10033371520	Fecha matrícula 2015-04-23	Color BLANCO	Combustible Gasolina	VIN o Chasis 9GCNPR756GB001127
N. Motor 4HK1-324522	Tipo motor 4T	Cilindrada 5193	Kilometraje 0	Número de Sillas 24	Vidrios polarizados SI () NO (X) Blindaje SI () NO (X)

B. RESULTADOS DE LA INSPECCIÓN MECANIZADA REALIZADA DE ACUERDO CON LOS MÉTODOS DEFINIDOS EN LA NTC 5375

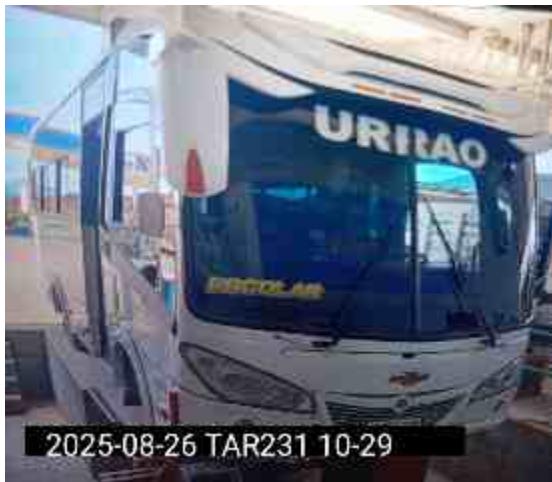
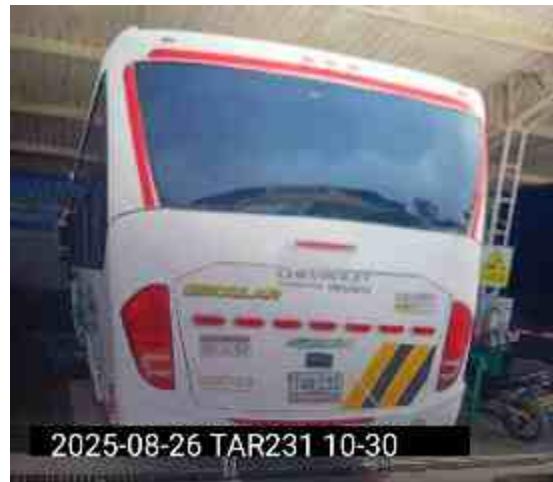
-humedad en caja de direccion y transmision, Labrado Eje 1 Izquierda: 4,5 mm, Derecha: 4,5 mm, Eje 2 Izquierda: 5,5 mm Interna: 5,4 mm, Derecha: 6,2 mm Interna: 5,9 mm, Repuesto: 4,7 mm
