RESULTADOS DE LA INSPECCIÓN

CENTRO DE DIAGNOSTICO AUTOMOTOR LA AGUACATALA, NIT: 900967517-0
 CR 48#16Sur 85, MEDELLIN (ANTIOQUIA)
 TEL: (4)5608224

B. RESULTADOS DE LA INSPECCIÓN MECANIZADA REALIZADA DE ACUERDO CON LOS MÉTODOS DEFINIDOS EN LA NTC 5375

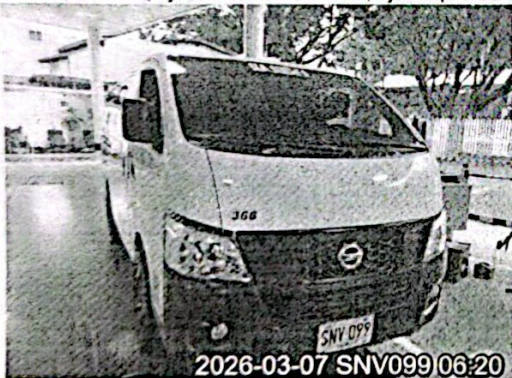
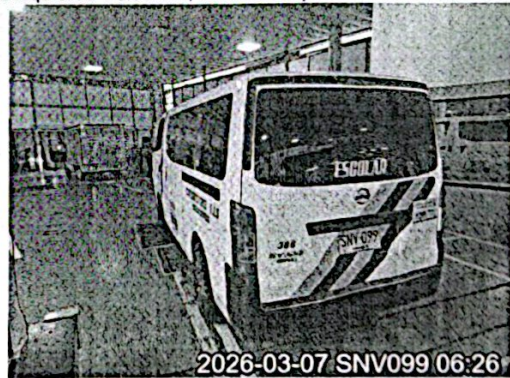
Código	Descripción	Grupo	Tipo de defecto	
			A	B
	Freno de estacionamiento (de parqueo de mano) con una eficacia inferior al 18%	6.7 Sistema de frenos		X
	Desequilibrio de las fuerzas de frenado entre las ruedas de un mismo eje, en cualquiera de sus ejes, entre el 20% y el 30%	6.7 Sistema de frenos		X
Total			0	2
